### Gesves/Haltinne : première installation villageoise et problématiques liées à la basse-cour

Marie VERBEEK, Sophie LEFERT, Lyse UNGER,  
Marie-Noëlle WALLEMACQ, Raphaël  
VANMECHELEN et Frédéric CHANTINNE

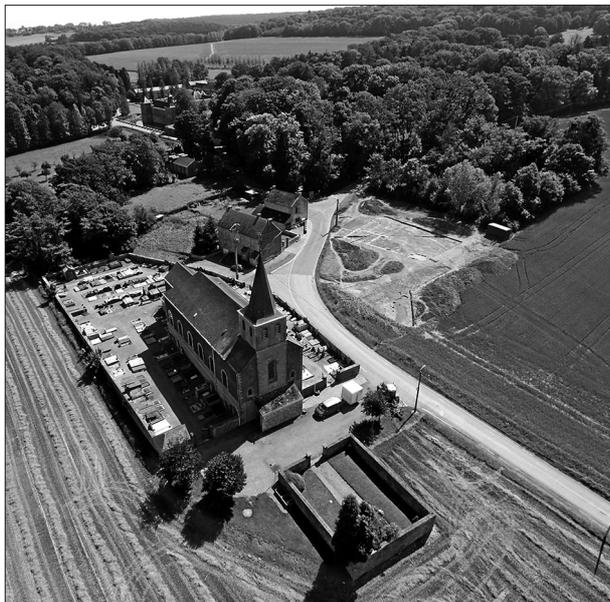
Gesves/Haltinne, vue générale, emprise 2011. À l'avant plan : l'église ; en contrebas arrière gauche : le château actuel. À droite, dans le massif feuillu situé à l'arrière de l'emprise des fouilles : la motte (photo P. Moers, Balloïde).

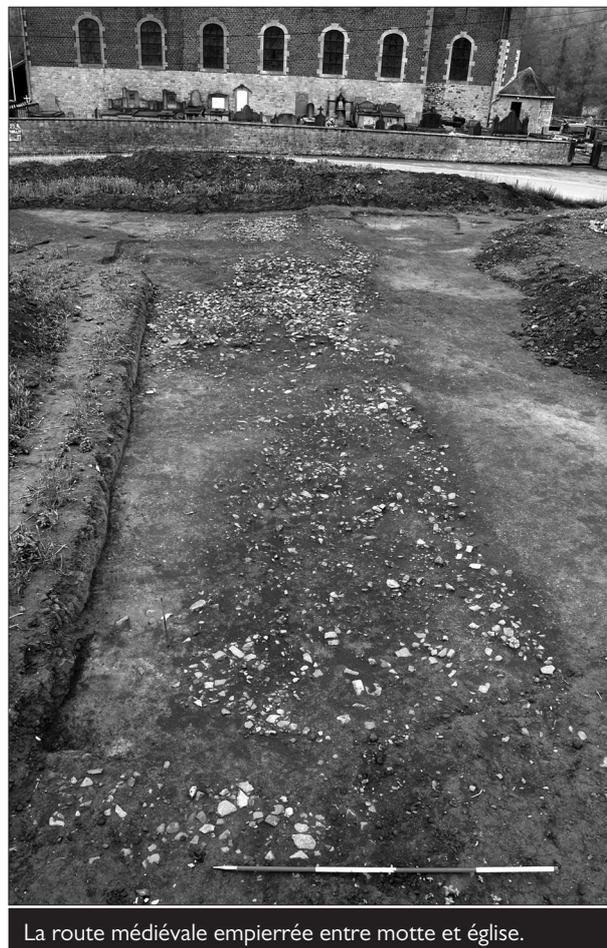
La route médiévale empierrée entre motte et église.

En revanche plus au nord, directement postérieur au groupement septentrional des poteaux, et scellant l'abandon de celui-ci, un empiérement longitudinal orienté du nord au sud souligne l'axe d'une première rue, en bordure de laquelle ont été observés une nouvelle série de trous de pieux. On peut suivre le tracé de la route, assez régulier, tout le long de l'emprise, entre l'église et la motte.

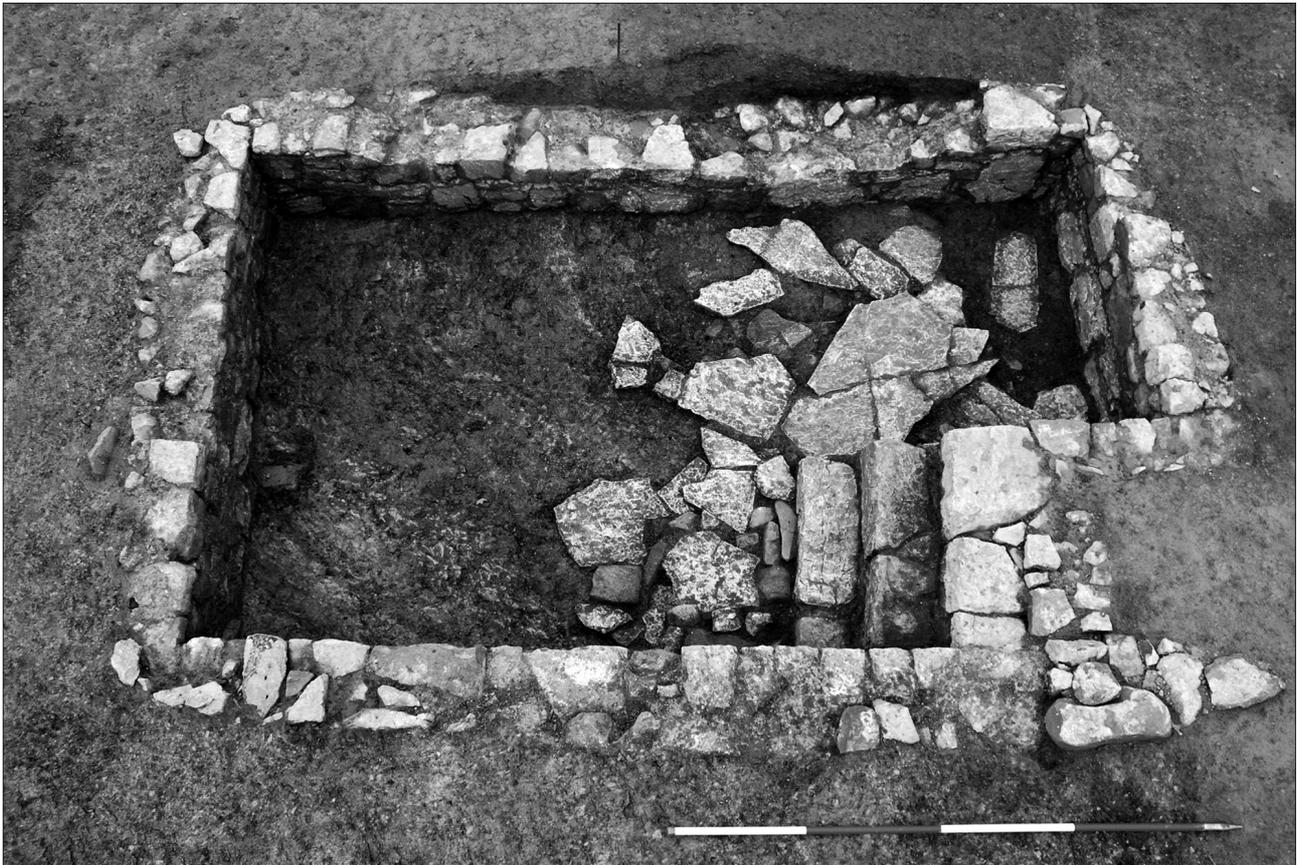
Petit cellier dans le complexe sur solins.

Les fondations sont étroites et les blocs de calcaire et de grès qui les composent sont liés par un mortier de chaux très sableux. L'épaisseur des murs invite à restituer par-dessus une paroi en pans-de-bois et torchis. Le petit cellier est la partie la mieux conservée du bâtiment. Ses parois, creusées dans le schiste local, sont maintenues par des murs de pierre calcaire.

On y accède par un petit escalier ménagé dans le substrat : seules les trois marches inférieures en sont conservées mais les dimensions de sa base autorisent à restituer quatre marches supplémentaires, et donc un niveau de circulation contigu situé quelque 60 cm plus haut que le niveau d'arasement. Le fond primitif de la cave est aménagé de dalles irrégulières, conservées partiellement autour de l'escalier. Dans une seconde phase d'aménagement, le sol de la cave est rehaussé d'environ 45 cm et pavé de calcaire et grès.

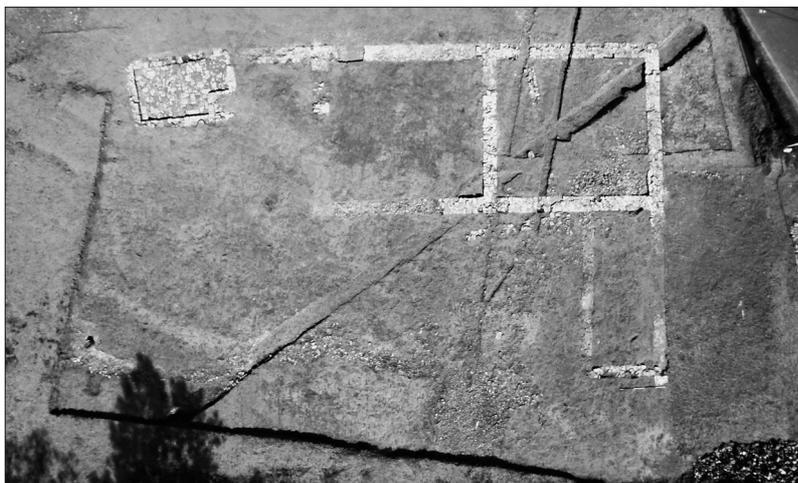
Vue générale du côté nord de la ferme des Temps modernes (photo P. Moers, Balloïde).

On identifie deux grandes pièces presque carrées, qui occupent l'angle nord-est du nouveau complexe. Du côté septentrional, le mur de clôture se prolonge ensuite vers l'ouest et le petit cellier antérieur, qu'il semble englober, sans que la liaison stratigraphique et topographique ne soit établie. Sur le côté oriental, une pièce tout en longueur aménage un espace qui pourrait être le porche primitif. Au-delà, vers le sud, une interruption brutale du mur de clôture, aménagée d'un gros bloc de pierre (chasse-roue ?), pourrait désigner le porche dans sa deuxième version.
