Gesves/Haltinne : première installation villageoise et problématiques liées à la basse-cour

Marie VERBEEK, Sophie LEFERT, Lyse UNGER,
Marie-Noëlle WALLEMACQ, Raphaël
VANMECHELEN et Frédéric CHANTINNE

Dans le cadre de son programme d'étude du monde rural en Condroz namurois, le Service de Jeunesse archeolo-J a poursuivi (Verbeek *et al.*, 2012 ; Sosnowska *et al.*, 2009) en 2011 les recherches menées à Haltinne (commune de Gesves), entre l'église et la motte castrale de ce village (parc. cad. : Gesves, 4^e Div., Sect. B, n° 31^E). Les résultats engrangés durant cette campagne, s'ils apportent une série de réponses à la connaissance du village et de son évolution, restent aussi pour partie difficiles à interpréter : l'emprise, on le verra, limite la compréhension en plan de certaines structures de grande ampleur pour lesquelles il faudra attendre les interventions à venir.

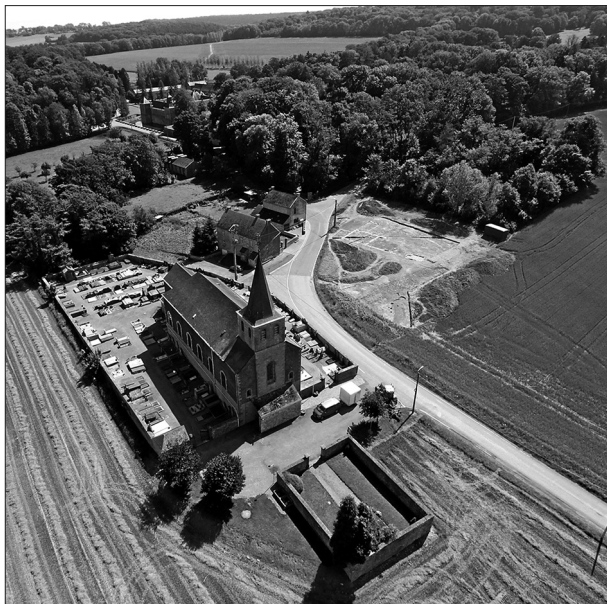
Gesves/Haltinne, vue générale, emprise 2011. À l'avant plan : l'église ; en contrebas arrière gauche : le château actuel. À droite, dans le massif feuillu situé à l'arrière de l'emprise des fouilles : la motte (photo P. Moers, Balloïde).

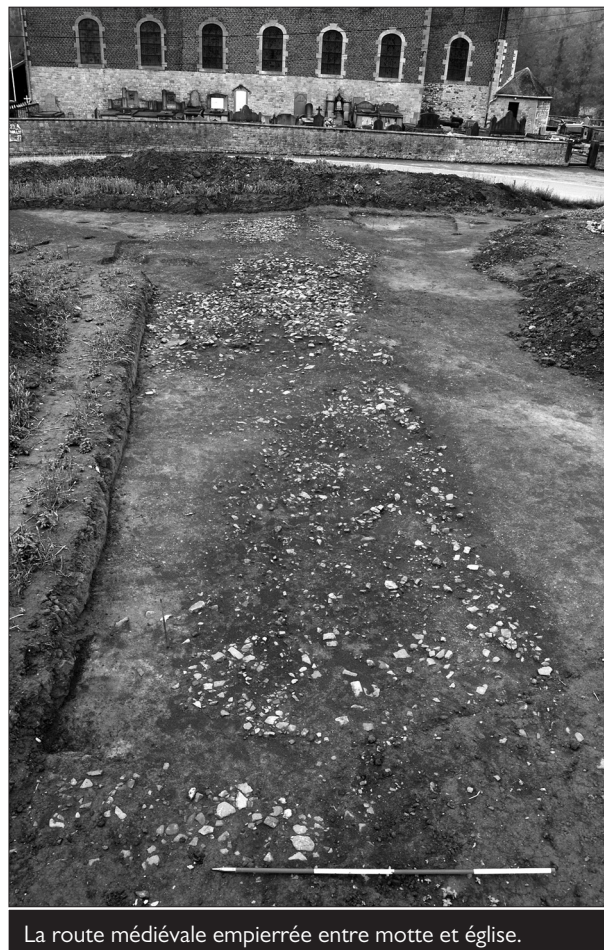
La route médiévale empierrée entre motte et église.

En revanche plus au nord, directement postérieur au groupement septentrional des poteaux, et scellant l'abandon de celui-ci, un empiérement longitudinal orienté du nord au sud souligne l'axe d'une première rue, en bordure de laquelle ont été observés une nouvelle série de trous de pieux. On peut suivre le tracé de la route, assez régulier, tout le long de l'emprise, entre l'église et la motte.

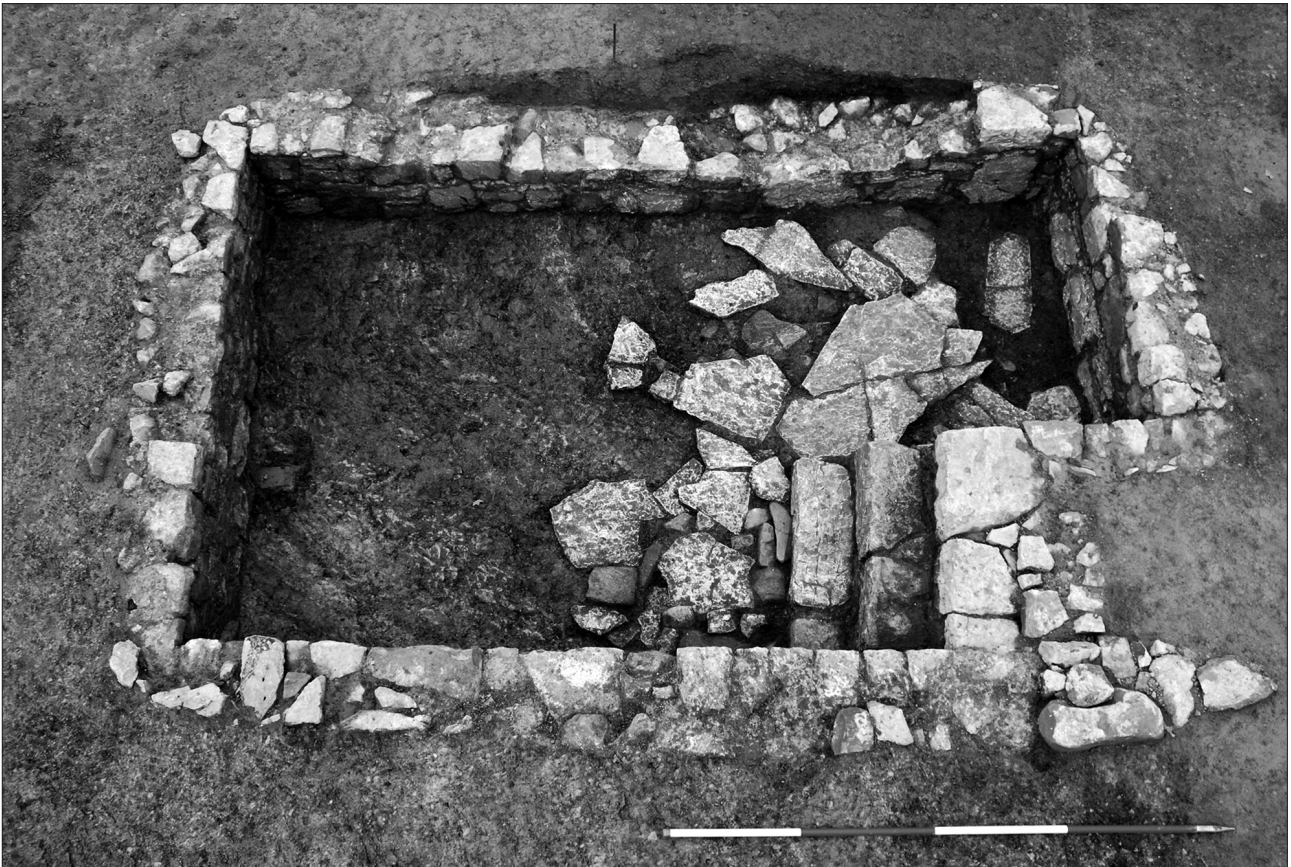
Petit cellier dans le complexe sur solins.

Les fondations sont étroites et les blocs de calcaire et de grès qui les composent sont liés par un mortier de chaux très sableux. L'épaisseur des murs invite à restituer par-dessus une paroi en pans-de-bois et torchis. Le petit cellier est la partie la mieux conservée du bâtiment. Ses parois, creusées dans le schiste local, sont maintenues par des murs de pierre calcaire.

On y accède par un petit escalier ménagé dans le substrat : seules les trois marches inférieures en sont conservées mais les dimensions de sa base autorisent à restituer quatre marches supplémentaires, et donc un niveau de circulation contigu situé quelque 60 cm plus haut que le niveau d'arasement. Le fond primitif de la cave est aménagé de dalles irrégulières, conservées partiellement autour de l'escalier. Dans une seconde phase d'aménagement, le sol de la cave est rehaussé d'environ 45 cm et pavé de calcaire et grès.

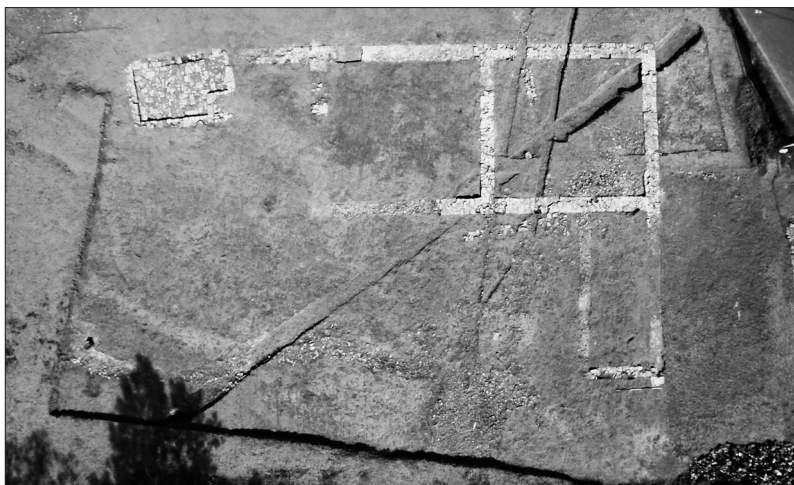
Vue générale du côté nord de la ferme des Temps modernes (photo P. Moers, Balloïde).

On identifie deux grandes pièces presque carrées, qui occupent l'angle nord-est du nouveau complexe. Du côté septentrional, le mur de clôture se prolonge ensuite vers l'ouest et le petit cellier antérieur, qu'il semble englober, sans que la liaison stratigraphique et topographique ne soit établie. Sur le côté oriental, une pièce tout en longueur aménage un espace qui pourrait être le porche primitif. Au-delà, vers le sud, une interruption brutale du mur de clôture, aménagée d'un gros bloc de pierre (chasse-roue ?), pourrait désigner le porche dans sa deuxième version.
