## Wasseiges/Wasseiges : nouvelles marnières sous le centre du village

Olivier VRIELYNCK, Luc FUNCKEN et Serge DELABY

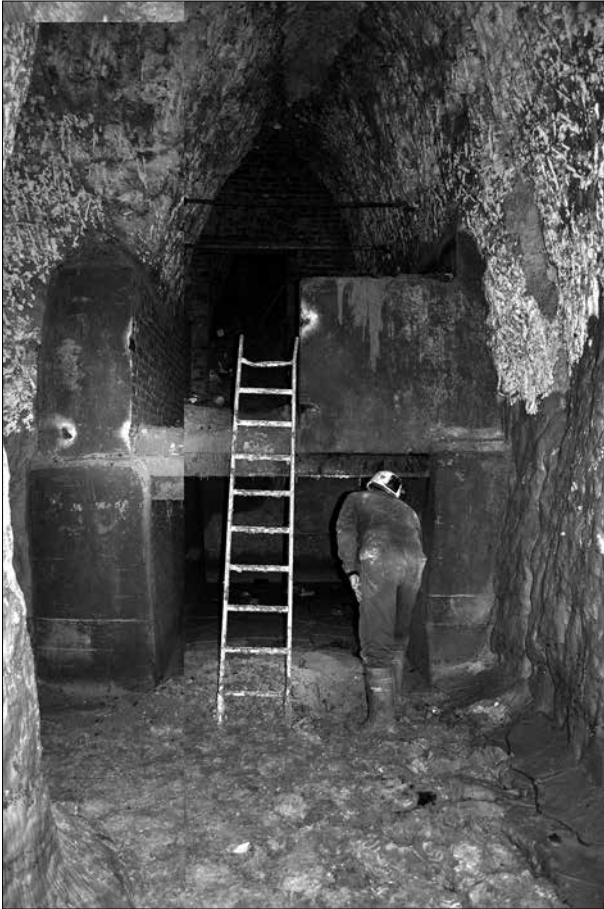
Vue de la marnière « du boucher » (n° 122), prise depuis le nord.

Cette carrière est morphologiquement similaire à celle découverte en 2011. Lors de sa visite et de son relevé topographique en septembre 2012 par deux des auteurs, le sol était encore sous eau et recouvert de boue. L'endroit par lequel l'eau est entrée dans la carrière, à l'extrémité d'une galerie latérale, a pu être repéré. Cette carrière a été utilisée longtemps après son creusement, comme en témoignent divers aménagements effectués vraisemblablement au 19<sup>e</sup> et au début du 20<sup>e</sup> siècle : cage d'escalier voûtée maçonnée en briques, puits également maçonné en briques muni d'une large ouverture et ayant probablement servi de monte-charge, mur obturant la galerie principale percé d'une porte, cuves rectangulaires enduites de ciment aménagées sur une plate-forme en béton (environ 1,6 m au-dessus du sol actuel de la galerie). La cage d'escalier, dont l'accès en surface avait été condamné, était ensevelie sous des débris de constructions. Un sondage a montré que le fond et le bas des parois de la partie nord de la carrière étaient maçonnés.

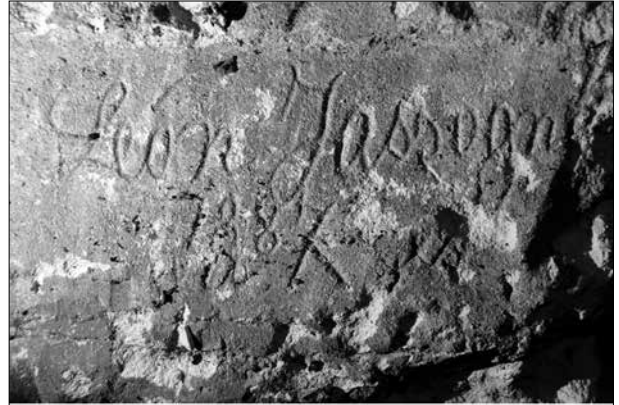
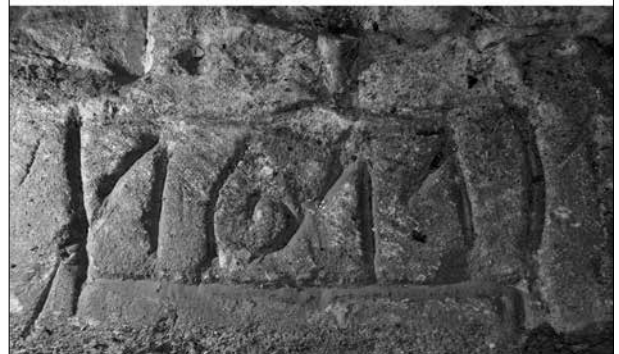
Quelques inscriptions de la marnière « du boucher ». De haut en bas : Léon Jassogne 1887 ; Félicité Moreau ; 1911.

De nombreuses inscriptions, noms et années, gravées sur les parois ou écrites à la craie sur le ciment, permettent de dater cette utilisation secondaire de la carrière et, nous le verrons, de l'identifier au moins en partie. En effet, plusieurs de ces noms ont pu être déchiffrés : « Léon Jassogne 1887 », « Gustave Pirard 1913 », « Félicité Moreau 1916 », « Louis Pirard (de) Wasseiges »... Dans un article publié dans le mensuel *L'Aronde*, Jean Rosoux (s.d.) consigne les souvenirs de Gustave Moreau, 92 ans en 1987, dont le père Félicité – l'un des noms mentionnés ci-dessus – tenait une boucherie à Wasseiges au début du 20<sup>e</sup> siècle : *C'est une entreprise familiale ; la viande est vendue à la maison, elle est aussi distribuée de porte à porte par le parrain de Gustave (Gustave Pirard de Meeffe) qui dispose d'une charrette tirée par un cheval. Le petit Gustave participe aussi au commerce familial, il va porter de la viande à domicile, avec une « charrette à chiens ». [...] La boucherie Moreau était réputée pour sa glacière naturelle. Derrière la maison, dans une ancienne marnière, creusée en profondeur, on entassait des tombereaux de glace (capacité de 200 tombereaux) dès les premières gelées. C'était une sorte de grotte où la glace de l'hiver se conservait dans une température proche du degré zéro. Tous les fermiers des villages environnants venaient alimenter*

Seule l'utilisation de la carrière comme glacière est mentionnée, mais il est possible que le lieu ait également servi d'espace de conservation pour la boucherie. L'aménagement du fond de la carrière peut s'expliquer par la volonté d'isoler la glace du sol et d'évacuer les eaux de fonte, mais il faudrait fouiller pour le démontrer. Notons que les lettres « GM » ont été gravées à deux reprises sur les parois de la carrière, associées à l'année « 1911 » dans un cas. Il s'agit peut-être des initiales de

Gustave Moreau, qui avait 16 ans cette année-là. Plus loin, l'article mentionne également un certain Louis Pirard de Wasseiges, ami de Gustave Moreau, dont le nom est écrit à la craie au-dessus des cuves rectangulaires.

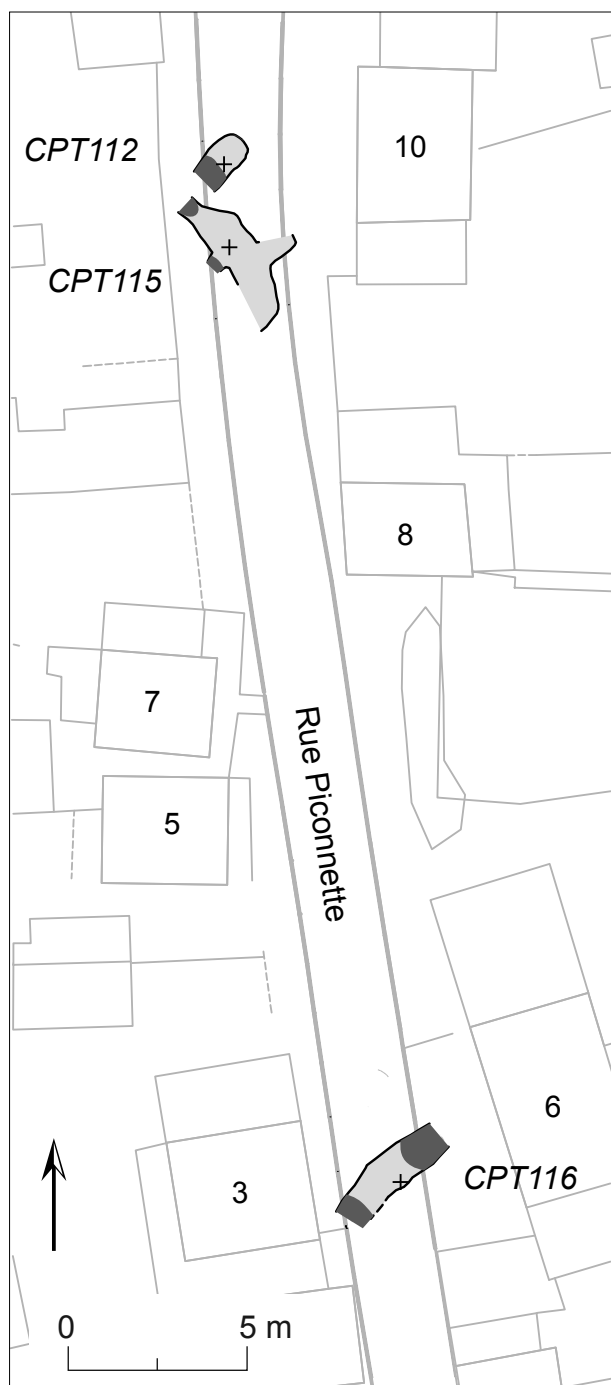
Situation des galeries repérées par forage sous la rue Piconnette en 2014, © Service d'Inspection générale des Carrières (France, départements des Yvelines, du Val d'Oise et de l'Essonne).

Enfin, en février 2014, d'autres galeries ont été repérées sous la rue Piconnette, de l'autre côté du carrefour avec la rue de Merdorp. Plusieurs effondrements y avaient été signalés par le passé, dont l'un aurait permis d'accéder à des galeries situées à hauteur du n° 3. Le SPW a commandité une reconnaissance au moyen d'une caméra de forage et de mesures géométriques auprès du Service d'Inspection générale des Carrières (France, départements des Yvelines, du Val d'Oise et de l'Essonne). Deux nouvelles marnières ont été découvertes, séparées de 50 m l'une de l'autre et en partie comblées. L'objectif premier, accéder à un vaste réseau présent dans la mémoire collective du village et qui passerait sous la route régionale (rue du Baron d'Obin), n'a cependant pas été rencontré.
