Wasseiges/Wasseiges : nouvelles marnières sous le centre du village

Olivier VRIELYNCK, Luc FUNCKEN et Serge DELABY

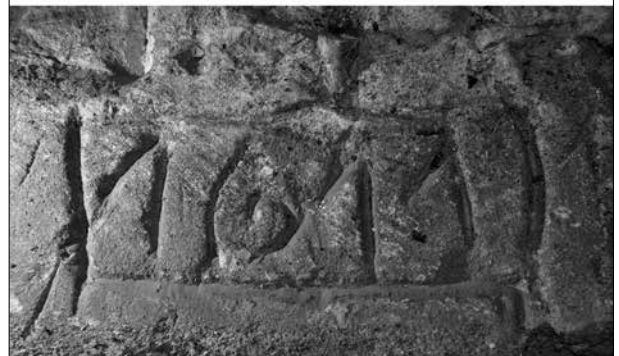
Quelques inscriptions de la marnière « du boucher ». De haut en bas : Léon Jassogne 1887 ; Félicité Moreau ; 1911.

De nombreuses inscriptions, noms et années, gravées sur les parois ou écrites à la craie sur le ciment, permettent de dater cette utilisation secondaire de la carrière et, nous le verrons, de l'identifier au moins en partie. En effet, plusieurs de ces noms ont pu être déchiffrés : « Léon Jassogne 1887 », « Gustave Pirard 1913 », « Félicité Moreau 1916 », « Louis Pirard (de) Wasseiges »... Dans un article publié dans le mensuel *L'Aronde*, Jean Rosoux (s.d.) consigne les souvenirs de Gustave Moreau, 92 ans en 1987, dont le père Félicité – l'un des noms mentionnés ci-dessus – tenait une boucherie à Wasseiges au début du 20^e siècle : *C'est une entreprise familiale ; la viande est vendue à la maison, elle est aussi distribuée de porte à porte par le parrain de Gustave (Gustave Pirard de Meeffe) qui dispose d'une charrette tirée par un cheval. Le petit Gustave participe aussi au commerce familial, il va porter de la viande à domicile, avec une « charrette à chiens ». [...] La boucherie Moreau était réputée pour sa glacière naturelle. Derrière la maison, dans une ancienne marnière, creusée en profondeur, on entassait des tombereaux de glace (capacité de 200 tombereaux) dès les premières gelées. C'était une sorte de grotte où la glace de l'hiver se conservait dans une température proche du degré zéro. Tous les fermiers des villages environnants venaient alimenter*
