Wasseiges/Wasseiges : nouvelles marnières sous le centre du village

Olivier VRIELYNCK, Luc FUNCKEN et Serge DELABY

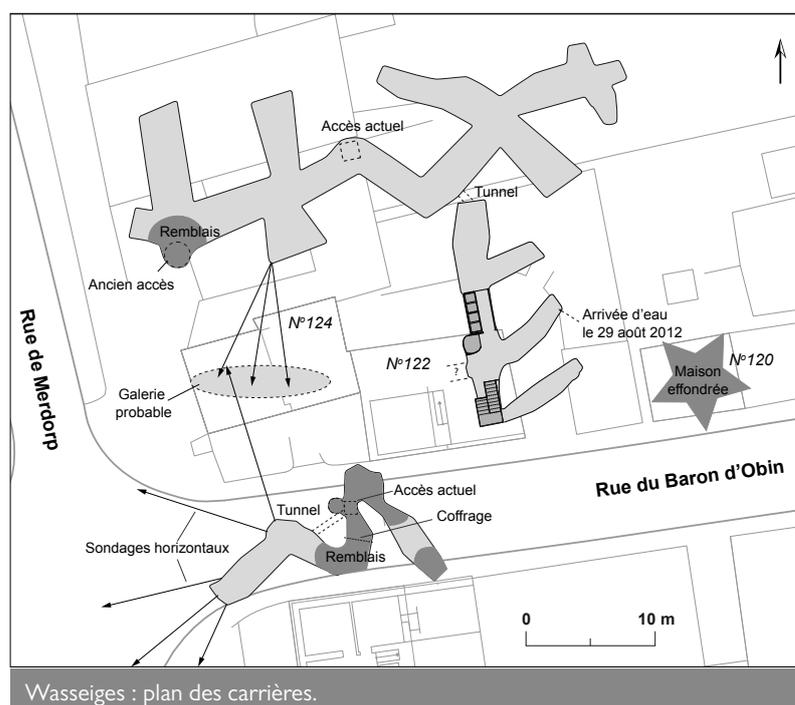
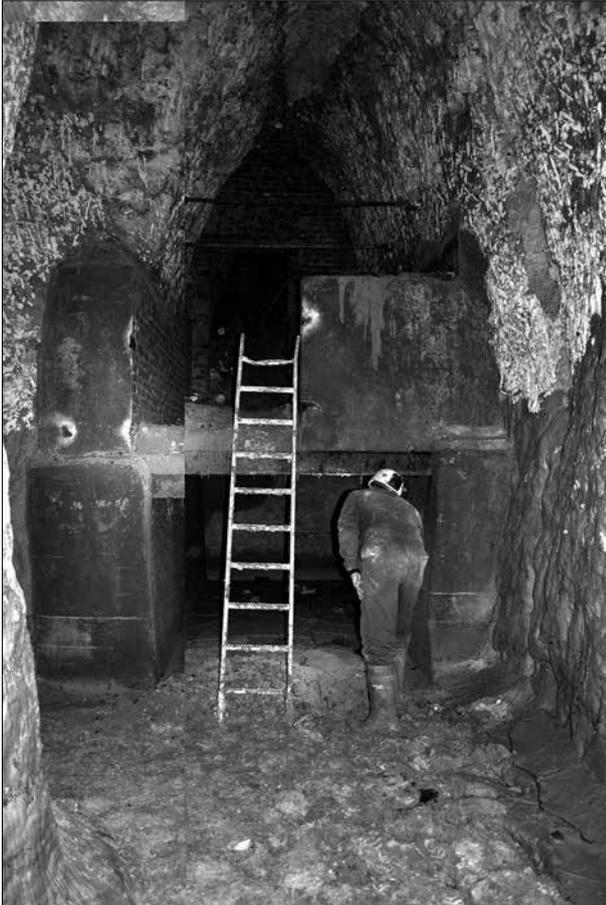
Vue de la marnière « du boucher » (n° 122), prise depuis le nord.

Cette carrière est morphologiquement similaire à celle découverte en 2011. Lors de sa visite et de son relevé topographique en septembre 2012 par deux des auteurs, le sol était encore sous eau et recouvert de boue. L'endroit par lequel l'eau est entrée dans la carrière, à l'extrémité d'une galerie latérale, a pu être repéré. Cette carrière a été utilisée longtemps après son creusement, comme en témoignent divers aménagements effectués vraisemblablement au 19^e et au début du 20^e siècle : cage d'escalier voûtée maçonnée en briques, puits également maçonné en briques muni d'une large ouverture et ayant probablement servi de monte-charge, mur obturant la galerie principale percé d'une porte, cuves rectangulaires enduites de ciment aménagées sur une plate-forme en béton (environ 1,6 m au-dessus du sol actuel de la galerie). La cage d'escalier, dont l'accès en surface avait été condamné, était ensevelie sous des débris de constructions. Un sondage a montré que le fond et le bas des parois de la partie nord de la carrière étaient maçonnés.

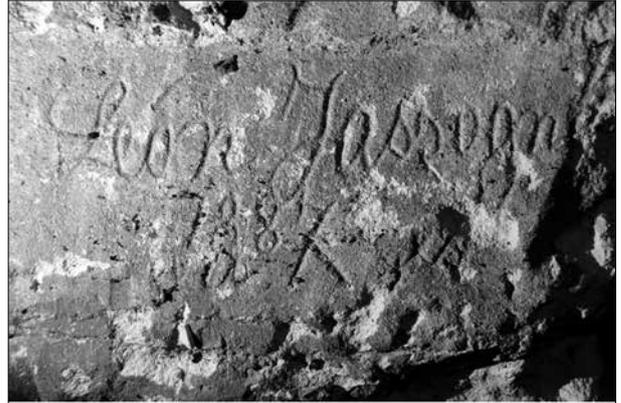
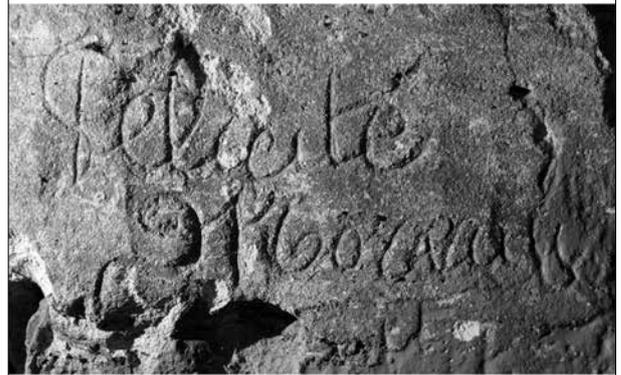
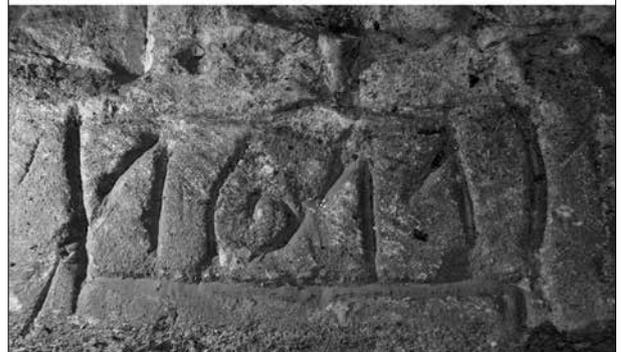
Quelques inscriptions de la marnière « du boucher ». De haut en bas : Léon Jassogne 1887 ; Félicité Moreau ; 1911.

De nombreuses inscriptions, noms et années, gravées sur les parois ou écrites à la craie sur le ciment, permettent de dater cette utilisation secondaire de la carrière et, nous le verrons, de l'identifier au moins en partie. En effet, plusieurs de ces noms ont pu être déchiffrés : « Léon Jassogne 1887 », « Gustave Pirard 1913 », « Félicité Moreau 1916 », « Louis Pirard (de) Wasseiges »... Dans un article publié dans le mensuel *L'Aronde*, Jean Rosoux (s.d.) consigne les souvenirs de Gustave Moreau, 92 ans en 1987, dont le père Félicité – l'un des noms mentionnés ci-dessus – tenait une boucherie à Wasseiges au début du 20^e siècle : *C'est une entreprise familiale ; la viande est vendue à la maison, elle est aussi distribuée de porte à porte par le parrain de Gustave (Gustave Pirard de Meeffe) qui dispose d'une charrette tirée par un cheval. Le petit Gustave participe aussi au commerce familial, il va porter de la viande à domicile, avec une « charrette à chiens ». [...] La boucherie Moreau était réputée pour sa glacière naturelle. Derrière la maison, dans une ancienne marnière, creusée en profondeur, on entassait des tombereaux de glace (capacité de 200 tombereaux) dès les premières gelées. C'était une sorte de grotte où la glace de l'hiver se conservait dans une température proche du degré zéro. Tous les fermiers des villages environnants venaient alimenter*

Seule l'utilisation de la carrière comme glacière est mentionnée, mais il est possible que le lieu ait également servi d'espace de conservation pour la boucherie. L'aménagement du fond de la carrière peut s'expliquer par la volonté d'isoler la glace du sol et d'évacuer les eaux de fonte, mais il faudrait fouiller pour le démontrer. Notons que les lettres « GM » ont été gravées à deux reprises sur les parois de la carrière, associées à l'année « 1911 » dans un cas. Il s'agit peut-être des initiales de
