Braives/Fumal : la « Vieille Cense », un édifice gothique tardif du 16^e siècle élevé sur des structures préexistantes

Caroline BOLLE

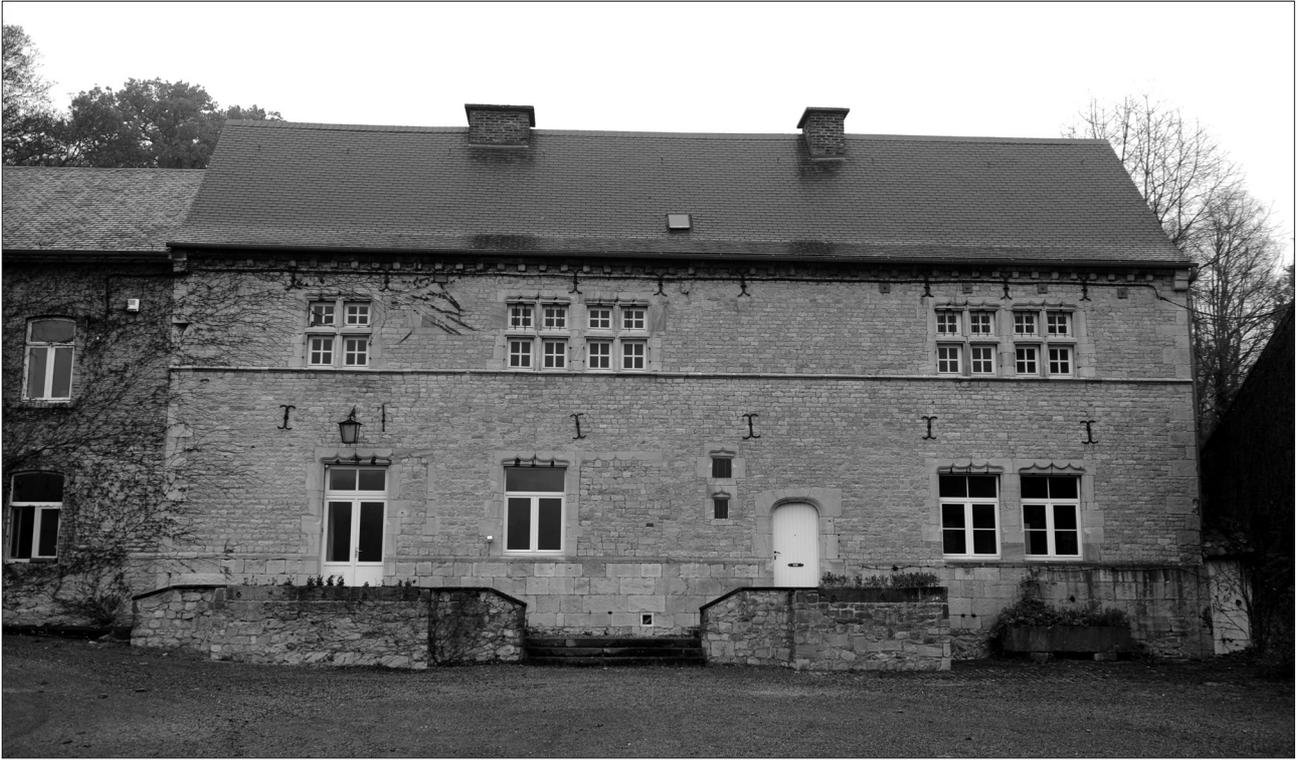
La « Vieille Cense » de Fumal, façade méridionale (photo G. Focant, DGO4, dép. Patrimoine).

De prime abord, l'essentiel du bâtiment semble appartenir à la seconde moitié du 16^e siècle et se trouve être une bonne illustration du développement du gothique tardif dans nos régions. La qualité de l'ouvrage et de sa mise en œuvre impressionne : l'appareil de petits moellons calcaires, parfaitement maîtrisé, est ajouré de baies à croisée et linteau en accolade à triple retours. Si l'on en croit les armoiries et les millésimes gravés à la fois sur la porte d'entrée et sur une des cheminées du rez-de-chaussée, cette campagne de travaux aurait été réalisée entre 1564-1565, à l'initiative d'Henri III de Fumal (ce que confirment les résultats des analyses dendrochronologiques réalisées par Pascale Fraiture et Sarah Crémer de l'Institut royal du Patrimoine artistique). Cette intervention donne à la construction un aspect unitaire et homogène.

Néanmoins, l'asymétrie du pignon oriental pose question. En effet, le faite du toit est décentré vers le sud et les baies à linteau en accolade ou à simple jour éclairant les combles sont axées sur celui-ci. Le bâtiment aurait-il subi un agrandissement vers le nord ? La trace d'une couture sur ce pignon, révélant le profil d'un ancien versant de toiture, ainsi que les vestiges de fermes de charpente, axées sur le faite et donc localisées dans la partie méridionale de l'édifice, renforcent cette hypothèse. De plus, la composition de la façade postérieure, ajourée de baies attribuables au 19^e siècle, semble le confirmer. Pourtant, aucune maçonnerie formant pendant à la façade Gothico-Renaissance ne semble conservée dans le bâtiment. Il y a bien, au nord-est, une structure localisée au droit de l'éventuelle façade postérieure primitive mais celle-ci est peu épaisse. À l'étage, la structure mise à nu révèle qu'il s'agit d'un pan de bois. Serait-ce un

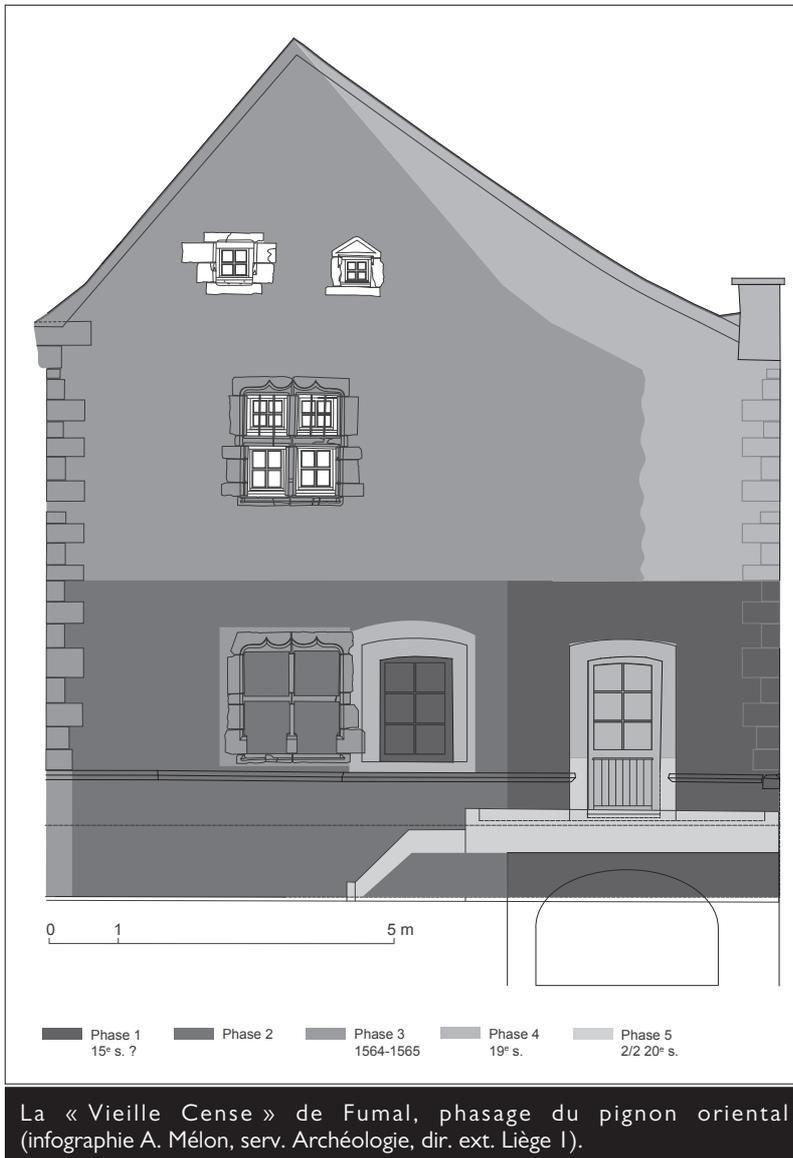
La maçonnerie formant pignon oriental du bâtiment primitif serait ensuite prolongée vers le sud, au moyen de moellons de petits et moyens gabarits. La présence de petits corbeaux en pierre en quart-de-rond, inscrits dans cette maçonnerie au rez-de-chaussée et destinés à soutenir une lambourde, révèle que cette maçonnerie délimitait une construction se développant vers l'ouest. L'antériorité de cette structure par rapport à la phase 1564-1565 est confirmée grâce à la baie à croisée

qui ajoutait le pignon oriental au rez-de-chaussée. En effet, la mise à nu du parement intérieur a révélé que cette baie, que l'on peut clairement rattacher à la seconde moitié du 16^e siècle, a été percée dans une maçonnerie préexistante.

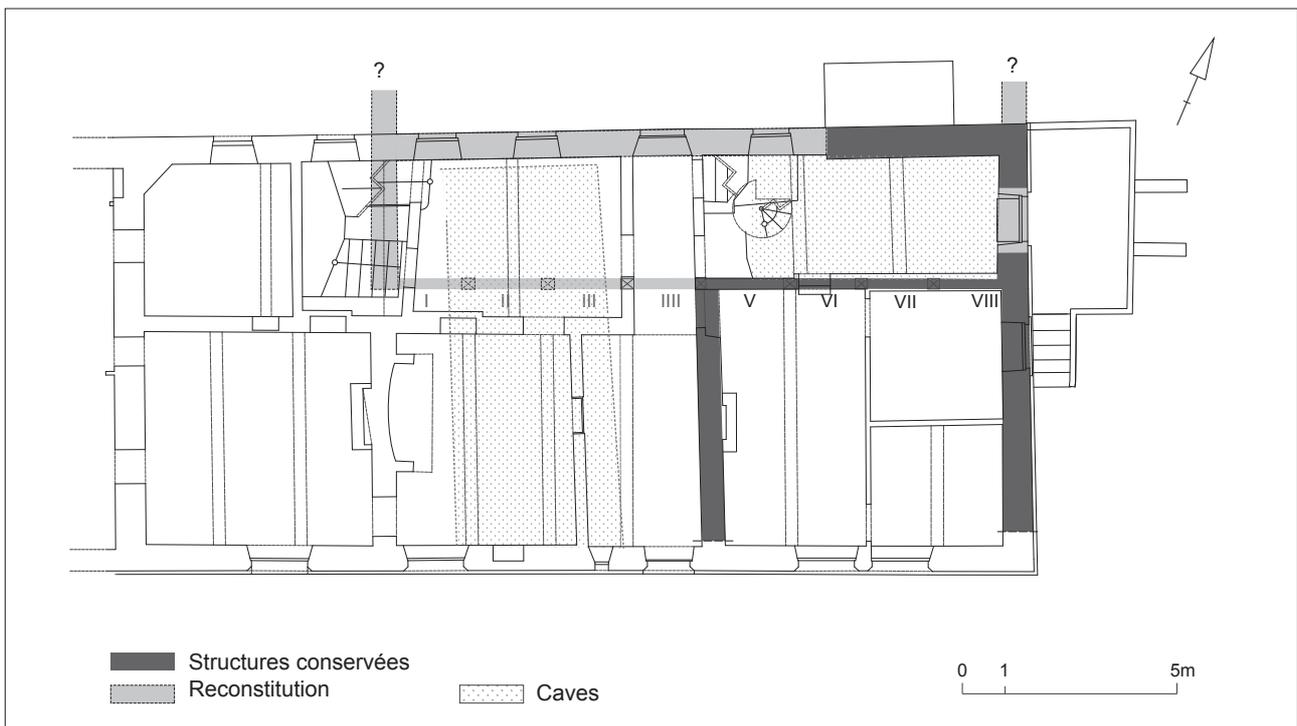
La « Vieille Cense » de Fumal, localisation et essai de reconstitution des structures attribuées aux phases antérieures à 1564-1565 sur la plan du rez-de-chaussée (infographie A. Mélon, serv. Archéologie, dir. ext. Liège I).

L'évaluation archéologique permet de comprendre la complexité de l'ouvrage, fruit de l'appropriation de structures préexistantes, dont les plus anciennes seraient localisées notamment dans la partie septentrionale du bâtiment. Elle révèle donc que le bâtiment ne s'est pas développé vers le nord mais bien dans le sens opposé, et ce, avant la seconde moitié du 16^e siècle.

Parmi les structures préexistantes, on note les caves, un bâtiment doté d'au moins une façade en pan de bois, les surplombant, ainsi que les vestiges de constructions, arrimées à celui-ci, au sud-est. De la structure en pan de bois ne serait conservée qu'une moitié comme le
