ferme (Ferme Au Pont, ferme d'Eau)

Adresse principale : Rue Ch. Dubois 15, OTTIGNIES-LOUVAIN-LA-NEUVE (Limelette)

25121-INV-0020-02

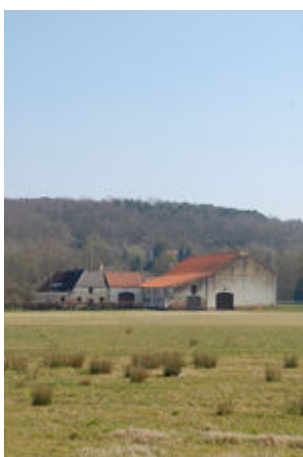
Aujourd'hui en bordure d'une voie rapide, mais encore précédée d'une large terre agricole, importante ferme clôturée, dont l'origine est attestée en 1507. Constructions actuelles de la 1^{re} moitié du 19^e siècle. Un bombardement en 1944 a détruit l'avant-cour.

Bâtiments en brique peinte, calcaire et calcaire gréseux, disposés autour d'une cour principale carrée.

Dominant l'ensemble, grange en long, en brique, aux angles chaînés de calcaire gréseux, sous bâtière de tuile à croupettes. Mur-pignon ouest, qui borde la cour principale, creusé d'une entrée charretière à arc surbaissé. Trois demi-lunes dans le pignon garni d'épis. Côté champs, porte charretière de même aspect, surmontée d'une niche vôtive; trois oculi au pignon.
