**Adresse principale :** Mont-Saint-Martin 1, LIEGE (Liège)

62063-INV-0231-01

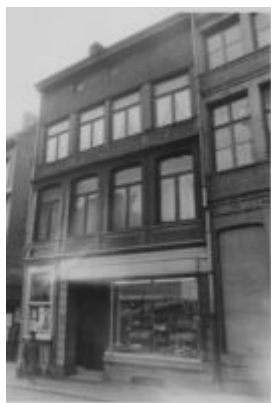
No 1. Façade du XVIIIe s., en briques, calcaire et colombage, limitée par des refends jusqu'au 1er étage éclairé par quatre baies à linteau intradossé à clé. Seuils saillants moulurés, piédroits prolongés reposant sur un épais cordon. 2e étage percé de baies jointives à encadrement de bois mouluré. Allèges étançonnées de guettes obliques. Au-dessus des dern. baies, croix de Saint-André. Corniche de bois du XIXe s. sous bâtière d'éternit.
