Adresse principale : Mont-Saint-Martin 1, LIEGE (Liège)

62063-INV-0231-01

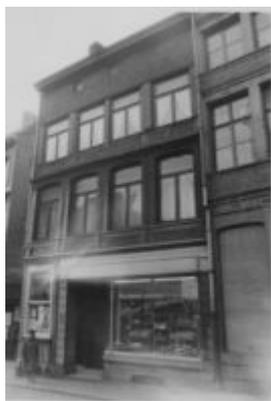
No 1. Façade du XVIIIe s., en briques, calcaire et colombage, limitée par des refends jusqu'au 1er étage éclairé par quatre baies à linteau intradossé à clé. Seuils saillants moulurés, piédroits prolongés reposant sur un épais cordon. 2e étage percé de baies jointives à encadrement de bois mouluré. Allèges étançonnées de guettes obliques. Au-dessus des dern. baies, croix de Saint-André. Corniche de bois du XIXe s. sous bâtière d'éternit.
