habitation

**Adresse principale :** Rue Delfosse 11, LIEGE (Liège)

62063-INV-0392-02

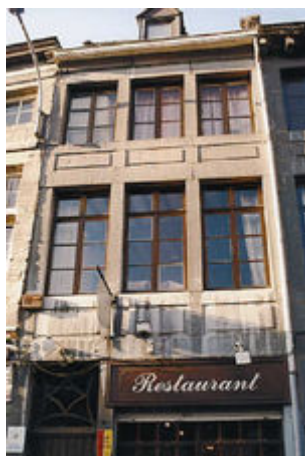
Façade entièrement en calcaire datant de la première moitié du 18e siècle. Les deux étages sont ajourés de baies rectangulaires jointives dont les piédroits se prolongent entre les allèges ornées de panneaux rectangulaires. Au rez-de-chaussée, la porte conserve une jolie boiserie d'imposte. Bâtière de tuile et asbeste-ciment au brisis, percée d'une lucarne à fronton triangulaire. Corniche de pierre en gorge.
