Adresse principale : Rue Saint-Séverin 118, LIEGE (Liège)

62063-INV-1198-01

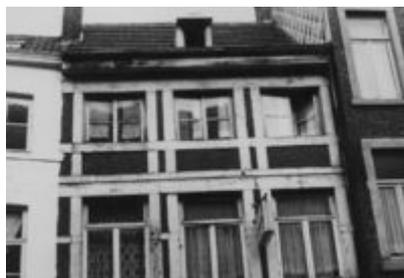
118. Façade du déb. du XVIIIe s., en briques et calcaire, peinte, de deux étages et, actuellement, de trois travées. Baies à linteau droit, jadis à croisée au 1er étage, à meneau au 2e. Plusieurs éléments soulignent la structure de cette façade : cordon à ht des seuils, des traverses, des linteaux et du bandeau plat en ressaut qui les surmonte; piédroits prolongés entre les allèges de briques. Corniche de bois du XIXe s., bâtière de tuiles percée d'une lucarne à croupe.
