ferme

**Adresse principale :** Rue de Mons 163, VISE (Visé)  
Hameau : Mons

62108-INV-0018-02

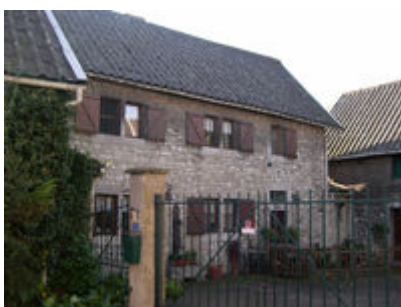
En bordure d'un replat, ancienne exploitation semi-clôturée, en moellons de calcaire, sous bâtières d'asbeste-ciment. Le logis est éclairé par deux travées de baies à meneaux protégées par des barreaux. Contrevents récents. La troisième travée est percée d'une porte à baie d'imposte, surmontée d'une petite niche datée de 1763. Baie rectangulaire à l'étage. Les autres dépendances, dont l'ancienne étable sous fenil perpendiculaire au logis, sont remaniées au niveau des percements mais conservent leur volumétrie intacte.
