ferme

**Adresse principale :** Rue de Mons 177, VISE (Visé)  
Hameau : Mons

**Bien inscrit comme :** Monument

62108-INV-0220-01

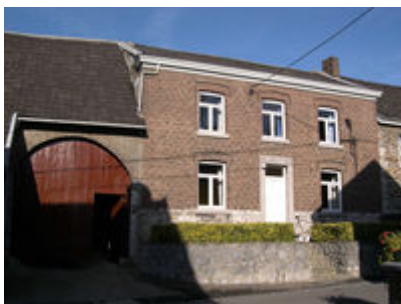
En léger retrait par rapport à la rue, ferme refaite au 19<sup>e</sup> siècle à partir d'un noyau du 18<sup>e</sup> siècle. Les bâtiments disposés en U sont en brique, calcaire, moellons de calcaire et de grès. Bâtières de tuiles.

A rue, portail dont l'arc transformé conserve une clé datée 1754. A droite du portail, logis du 19<sup>e</sup> siècle, ouvrant vers la rue. Façade sur cour du logis, en moellons de calcaire et de grès, remaniée. Au fond de la cour, parallèle au logis, grange en large en moellons de calcaire, ouverte de deux portails cintrés, partiellement refaits en brique. Annexes récentes entre le portail et la grange. Clôturant la cour à droite, le mur arrière de la grange d'une ferme voisine, en moellons de calcaire, avec un portail rebouché daté de 1745.
