ferme

**Adresse principale :** Rue Porte de Lorette 92, VISE (Visé)

**Bien inscrit comme :** Monument

62108-INV-0317-01

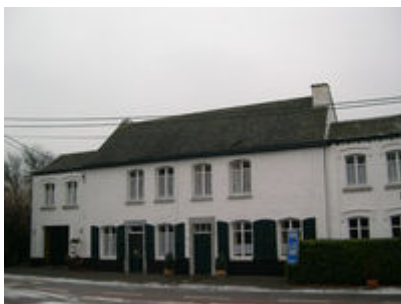
Cette ancienne ferme dont les bâtiments remontent au 19<sup>e</sup> siècle conserve surtout le logis, établi à front de rue. Cette habitation harmonieuse en brique blanchie est percée de deux portes rectangulaires à encadrement de calcaire et de fenêtres à linteau bombé, à encadrement en brique sur appui de calcaire. Les autres bâtiments sont transformés. Toitures en bâtières.
