N° 2. Tour de Sevry. En contrebas du site de l'ancienne église, ferme hétérogène en ordre

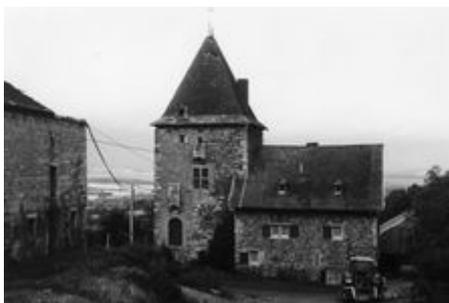
dispersé des XIXe et XXe s., d'où émerge une petite tour d'allure médiévale. Siège d'une seigneurie liégeoise détenue au XIIIe s. par les Eve, dits de Severy, passée au XVe s. aux Beaufort de Celles, puis aux Mérode en 1646 (fig. XXV).

Tour carrée de trois niveaux sur cave en moellons de grès et de calcaire, de la fin du XVe ou du déb. du XVIe s., retouchée au XVIIe s. D'origine ne subsistent plus, en façade, qu'une petite fenêtre à linteau en bâtière orné d'une accolade et, à l'arrière, l'arc de décharge d'une ancienne baie. Au déb. du XVIIe s., réfection d'une bonne partie des murailles en calcaire et percement de la plupart des baies actuelles, situées en façade : porte en plein cintre sur montants chaînés, surélevée et défendue par une bretèche sur doubles corbeaux en quart-de-rond ; à l'étage, fenêtre à croisée protégée par des barreaux et par une seconde bretèche; petite baie carrée au dernier niveau. A l'arrière, latrine en encorbellement au 1er étage. Autres baies postérieures. Modillons en bois sous le pavillon d'éternit à coyau sommé d'une girouette. Restauration en 1994 (fig. 112).
