**Adresse principale :** SOMME-LEUZE (Bonsin)  
Hameau : Chardeneux

91120-INV-0082-01

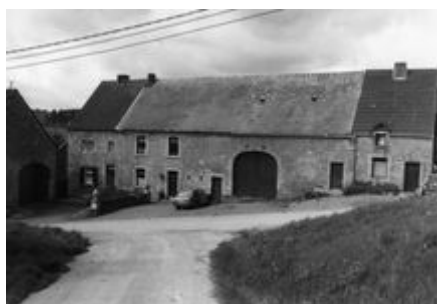
N°s 19-21. Perpendiculaire à la pente du terrain, grande ferme en long traditionnelle de la 1<sup>re</sup> moitié du XVIII<sup>e</sup> s., en moellons réglés de calcaire. A g., logis de deux niveaux et de deux travées, peut-être amputé lors de la création à dr. d'une seconde habitation de deux travées dans la 2<sup>e</sup> moitié du XIX<sup>e</sup> s. Une travée de fenêtres à meneau sur montants à deux harpes, celle du r.d.ch. remaniée; à dr., porte à linteau droit et jadis à traverse sur montants harpés et fenêtre rectangulaire à l'étage.

A dr., au-delà du logis aménagé au XIX<sup>e</sup> s., porte d'étable à linteau droit liée au portail de grange en anse de panier sur montants harpés. Ensuite, autres étables transformées en habitation durant la 1<sup>re</sup> moitié du XIX<sup>e</sup> s. Bâtière d'ardoises, d'éternit et de tuiles de béton noires.

Devant le logis primitif, ancienne fumière délimitée par des murets ponctués de pilastres de rempli. A g. de cette courette, petite grange avec étable de la 1<sup>re</sup> moitié du XIX<sup>e</sup> s., en moellons de calcaire sous bâtière de tuiles noires. Portail en anse de panier. J.L.J. [2961]
