presbytère

Adresse principale : Rue du Séminaire 2, FLOREFFE (Floreffe)

92045-INV-0138-01

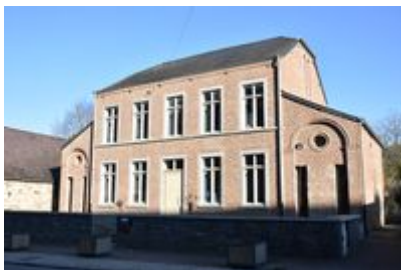
Bâti en 1857 par la Commune aux pieds de l'abbaye, ancien presbytère de style néo-classique élevé en brique et calcaire sous un toit d'ardoise à deux versants à croupes, longé d'une frise de brique. Appauvri par la perte de son enduit, double corps de cinq travées, percé de baies rectangulaires sur appuis saillants se prolongeant en bandeau au 1er étage ; rouleaux de brique surmontant les linteaux. De part et d'autre, annexe sous appentis, creusée d'une arcature percée d'un oculus. Edifice réaffecté à la fin du 20e siècle, qui gagnerait à être réenduit.
