Soignies : sauvetage de fonts baptismaux romans à la collégiale Saint-Vincent

J.-Cl. GHISLAIN et J. DEVESELEER

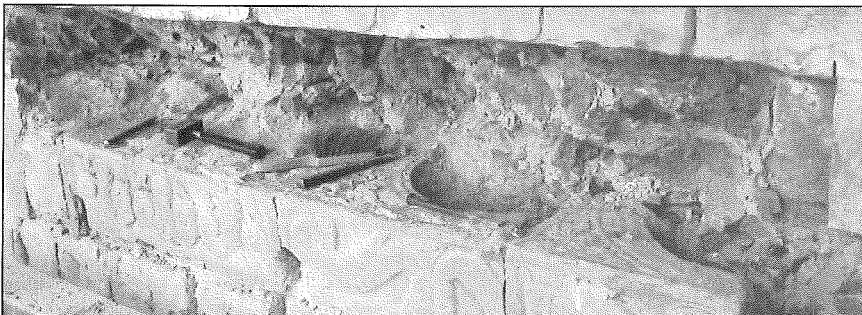
Les fonts baptismaux de la collégiale Saint-Vincent, encastrés dans le parement de la tour occidentale, en cours de dégagement.

Le dégagement des éléments sculptés se fit manuellement au burin, en commençant par le bloc indemne de fissures visibles, soit celui placé à l'extrémité droite (voir photo). En vue du descellement du bloc principal, représentant la moitié de la cuve, il s'avéra nécessaire d'extirper grossièrement le blocage très résistant dont la cuve était remplie, ce qui laissa apparaître un fond éclaté en de nombreux fragments. Afin de garantir la cohésion de cet élément, évalué à une centaine de kilos, un cerclage de bois, maintenu par des cordages et un serre-joint, fut appliqué avant toutes manipulations.

Toutes les pierres furent descendues dans un bassin au moyen d'un palan électrique fixé à l'échafaudage, puis mises en dépôt dans les locaux du musée de la collégiale. Cette opération délicate, qui a occupé trois hommes durant près de deux jours, a fait l'objet d'une large couverture vidéo et photographique.
