**Adresse principale :** Rue des Fermes 4, LA BRUYERE (Bovesse)

No 4. Ferme Mohimont ou du Château. Nom des propriétaires au déb. du XVIIe s. Entouré de prairies, vaste quadrilatère partiellement chaulé dont les bâtiments, entourant une cour rect. et pavée, ont été probablement tous reconstruits dans la 1re moit. du XVIIIe s.

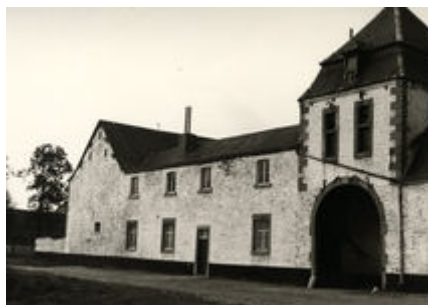
Importante tour-porche en moellons chaulés s'ouvrant par un portail en plein cintre sur piédroits harpés (fig. 62). Portail sur cour du XIXe s., sauf une partie des montants. Etage en brique, harpé aux angles, qu'éclairent deux fenêtres à traverse sur les faces principales. Frise dentelée sous pavillon à la Mansard, d'ardoises en écaille. De part et d'autre, dépendances en moellons dont la façade à rue est aveugle à dr. et percée de fenêtres des XVIIIe et XIXe s. à g. Vers la cour, aile dr. réservée à l'habitation et dotée de fenêtres à traverse de chaque côté d'une porte récente. Etage surélevé au XIXe-XXe s. et couvert d'une bâtière d'ardoises. A g., étables avec portes à linteau droit sur piédroits harpés. Mansard d'ardoises en écaille.
