ferme

**Adresse principale :** Avenue des Combattants 31, GENAPPE (Bousval)

25031-INV-0024-02

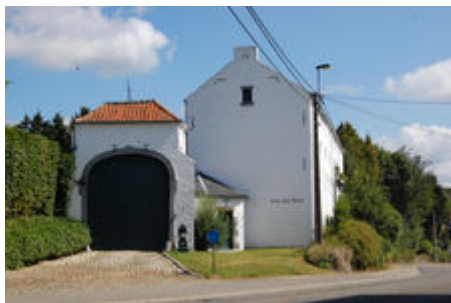
Surplombant la route qui plonge vers le centre du village, imposant ensemble des 18e et 19e siècles, entourant une cour rectangulaire oblongue pavée. Gros-oeuvre en briques et grès blanchis ; calcaire pour les encadrements des percements.

Porche coiffé d'une bâtière de tuiles à croupes percé d'un portail en anse de panier à clé.

Dominant la cour, demeure de six travées et deux niveaux, datée par ancrés « 1758 ». Porte à linteau droit et montants en délit sur deux harpes. Aux travées encadrant la porte, fenêtres à encadrement à rustiqûres, jadis à croisée sous une double arquette de décharge. Autres fenêtres tardive à linteau et appui de pierre, certaines sous arc de décharge ancien. Jours de cave rectangulaires. Frise de briques dentée sous bâtière d'ardoises à coyaux et croupes.

En retour d'équerre, grange en large du 18e siècle, dont il ne reste que les murs et la porte charretière en plein-cintre, traitée en rustique.

Dans l'alignement du logis, seconde grange en large du 18e siècle, abattue par les tempêtes de 1990. Entrée charretière en anse de panier toujours en place, ainsi qu'une annexe contiguë et contemporaine, sous bâtière à coyaux.

Face au logis, haut corps de dépendances du 19e siècle, sous bâtière de tuiles en S, abritant notamment un chartil de trois travées en plein-cintre. Percements sur cour partiellement remaniés. Second niveau éclairé côté rue par de petits jours rectangulaires.

A droite de l'entrée, dans l'angle formé par le porche et la dépendance en retour, chapelle Sainte-Anne, probablement contemporaine de la dépendance du 19e siècle, de plan hexagonal en briques, sous une toiture à croupes. Porte à lourd linteau et montants chaînés en schiste.
