ferme

**Adresse principale :** Rue Godefroid de Bouillon 18, GENAPPE (Baisy-Thy)  
Hameau : Baisy

25031-INV-0301-01

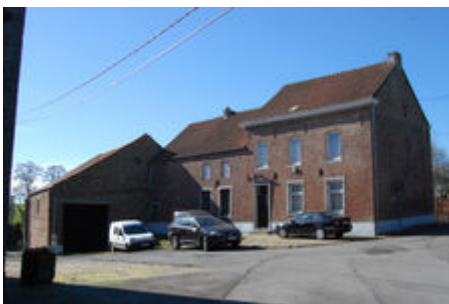
Face à l'église, trois volumes contigus d'une ferme en long, des 19e et 20e siècles, en briques sous bâtières de tuiles en S.

De gauche à droite, grange longeant la rue, et deux volumes en retrait abritant logis et dépendances, ces derniers gardant le noyau d'un logis bas de cinq travées, percé de baies rectangulaires en calcaire. Porte néo-classique, rectangulaire à larmier en cavet, millésimé « 1864 » au linteau.

A l'extrême gauche, contre le pignon de la grange, porte à montants deux harpes et linteau droit, partiellement murée. A l'arrière, baies du rez-de-chaussée de même forme qu'à l'avant. Porte basse à montants monolithes et linteau droit à angles rabattus.
