église paroissiale (Eglise Notre-Dame de Bon Secours)

**Adresse principale :** Place Communale, OTTIGNIES-LOUVAIN-LA-NEUVE (Céroux-Mousty)  
Hameau : Céroux

25121-INV-0001-02

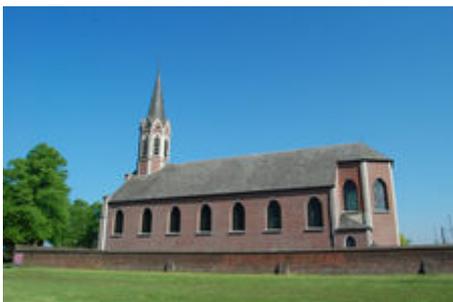
Dominant l'est de la place, au milieu de son cimetière partiellement clôturé de murs en brique, sobre et harmonieux édifice bâti en 1848 par l'architecte A. Moreau.

Exemple précoce de style néo-gothique. Bâtiment en brique, calcaire et calcaire gréseux, cette dernière utilisée pour les chaînages d'angle harpés. Soubassement à plaquis de calcaire.

Nef entre bas-côtés de sept travées, et chœur d'une travée à chevet à trois pans, sous la même bâtière d'ardoise plantée d'un campanile octogonal en façade et brisé d'une croupe polygonale sur le chœur. Petite sacristie basse nichée au sud dans l'angle formé par le chœur et les bas-côtés.

Façade-pignon raidie de quatre contreforts harpés en calcaire gréseux, et couronnée d'une frise d'arcature cintrée en calcaire. Baies en calcaire : porte axiale en anse de panier mouluré, souligné d'une archivoltte en accolade posée sur des culots et sommée d'une croix. Fenêtres

latérales en arc brisé, à cavet, sous archivolte retournée formant un cordon intégrant la base de la croix de la porte. Fenêtre d'orgue de même type sous archivolte en accolade, timbrée d'un fleuron.

Campanile octogonal, aux angles et encadrement des baies en calcaire gréseux. Baies à abatsons en arc brisé sous oculus et gâble. Flèche ardoisée.

Bas-côté et chœur percés de fenêtres en tiers-point, en brique, ébrasé à clé et glacis de calcaire; châssis métalliques d'origine. Sacristie éclairée de deux fenêtres en calcaire.

Intérieur blanchi; arcades de la nef en arc brisé tombant sur des colonnes à chapiteau à crochets. Voûtes d'arêtes entre doubleaux posés sur des culots. Mobilier d'origine de style néo-gothique des Frères Goyens.
