ferme (Ferme Au Pont, ferme d'Eau)

Adresse principale : Rue Ch. Dubois 15, OTTIGNIES-LOUVAIN-LA-NEUVE (Limelette)

Bien inscrit comme : Monument

25121-INV-0020-02

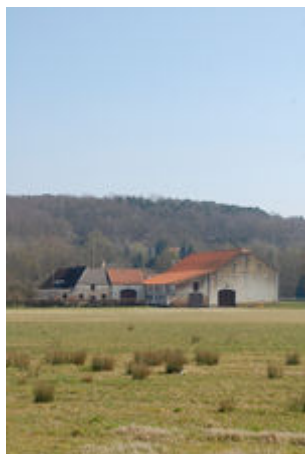
Aujourd'hui en bordure d'une voie rapide, mais encore précédée d'une large terre agricole, importante ferme clôturée, dont l'origine est attestée en 1507. Constructions actuelles de la 1^{re} moitié du 19^e siècle. Un bombardement en 1944 a détruit l'avant-cour.

Bâtiments en brique peinte, calcaire et calcaire gréseux, disposés autour d'une cour principale carrée.

Dominant l'ensemble, grange en long, en brique, aux angles chaînés de calcaire gréseux, sous bâtière de tuile à croupettes. Mur-pignon ouest, qui borde la cour principale, creusé d'une entrée charretière à arc surbaissé. Trois demi-lunes dans le pignon garni d'épis. Côté champs, porte charretière de même aspect, surmontée d'une niche vôtive; trois oculi au pignon.
