château (Château d'Ottignies)

**Adresse principale :** Avenue des Villas 1, OTTIGNIES-LOUVAIN-LA-NEUVE (Ottignies)

**Bien inscrit comme :** Monument

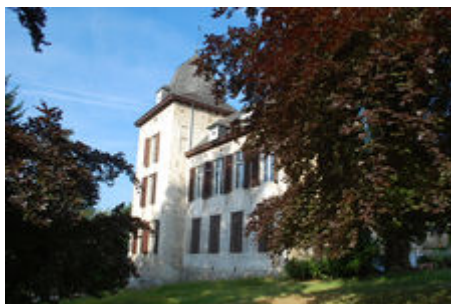
Actuellement, l'ensemble semi-clôturé par un mur en brique, se compose du château proprement dit, remontant au 17<sup>e</sup> siècle mais réaménagé aux 18<sup>e</sup> et 19<sup>e</sup> siècles. Au nord, les volumes de l'ancienne ferme clôturée remontant également au 17<sup>e</sup> siècle sont accessibles par une tour-porche. Une orangerie et des serres du 19<sup>e</sup> siècle complète l'ensemble.

Au sud-est du complexe, bâtisse en L qui s'articule autour d'une tour massive de plan carré et s'élevant sur trois niveaux. Cette tour datée par ancras de 1626 est bâtie en brique sur un soubassement saillant en moellons et couverte d'un toit polygonal à brisis, sur égout retroussé. La façade qui porte le millésime, est parcourue de onze chaînes de calcaire gréseux, peu visibles, jadis percée à chaque registre d'une fenêtre à croisée. Au 19<sup>e</sup> siècle, dédoublement de la fenêtre du rez-de-chaussée et réaménagement de celles des étages. Petite ouverture carrée visible sous le toit. La face sud de la tour, est également bardée de chaînes et flanquée d'une annexe à l'origine basse et en appentis, rehaussée au 19<sup>e</sup> siècle et dotée à cette époque d'un pignon à gradins.

Le logis proprement dit résulte de plusieurs campagnes de constructions. Le côté est présente un volume alignant quatre travées de fenêtres, jadis à croisée; encadrements récupérés. Mur-pignon droit à l'origine simple et débordant, pourvu de gradins dans la 2<sup>e</sup> moitié du 19<sup>e</sup> siècle.
