Courtine - Tour(s)

- Nom(s) actuel(s) : Tours Marvis

57081-INV-0134-02

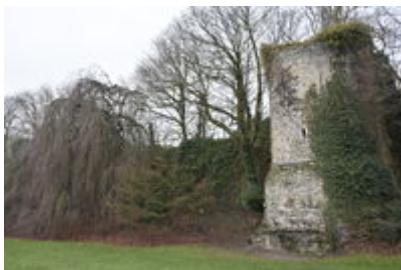
Les tours Marvis appartiennent aux rares vestiges encore en élévation de la seconde enceinte communale, érigée autour de Tournai à la fin du 13<sup>e</sup> - début du 14<sup>e</sup> siècle. Il s'agit de deux tours reliées par une portion de courtine, élevées durant la deuxième phase de travaux entre 1289 et 1302. Leur nom actuel provient probablement de celui du rieu voisin. Aujourd'hui mis en valeur au sein d'un parc public, ce monument conserve un intérêt architectural et archéologique ainsi qu'une représentativité typologique malgré le fait qu'il soit quasiment entièrement recouvert de végétation.

Les vestiges sont construits en moellons calcaire plus ou moins dégrossis mis en œuvre en assises irrégulières. Construites directement sur le rocher, les tours suivent un plan en U. Elles sont donc circulaires mais reliées à la courtine par des flancs droits et perpendiculaires, ce qui permet d'améliorer le flanquement. Leur base est chanfreinée alors que leur élévation est percée de quatre archères de type philippin. Les deux frontales ont été transformées au 15<sup>e</sup> siècle en archères-canonnières (perçement d'un trou circulaire au sein des fentes verticales) pour s'adapter au développement de l'artillerie. À la fin du 14<sup>e</sup> siècle-début du 15<sup>e</sup> siècle, elles ont été coiffées de toitures en poivrière couvertes d'ardoises ou de tuiles, disparues depuis 1581. L'élévation des murs et des tours n'est pas totalement conservée. Par ailleurs, ces éléments de fortification étaient précédés d'un large fossé alimenté en eau et connu sous le nom de Petite Rivière. Remblayé au début du 20<sup>e</sup> siècle, ce fossé a laissé place aux boulevards entourant la ville. Les neuf contreforts soutenant l'arrière de la courtine sont, quant à eux, issus d'une restauration ayant pris place entre 1905 et 1909. Au cours de ce même siècle, la tour sud s'est vue percé d'un accès, aujourd'hui condamné.

**État à la date de la prospection :** Mauvais
