Abbaye

Adresse principale : Rue de l'Abbaye des Chartreux 27, TOURNAI (Chercq)

57081-INV-0970-02

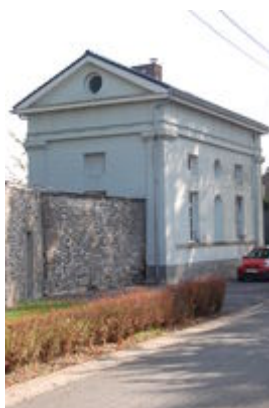
Accès refusé. Château des Chartreux. Dans un parc précédé d'une longue drève de platanes, vestiges de l'ancien couvent des Chartreux et d'un château néo-classique construit en 1806 par Bruno Renard.

Pavillon néo-classique rectangulaire enduit, sur base de pierre appareillée, cantonné de pilastres toscans portant un entablement à triglyphes sous fronton triangulaire. Deux niveaux dégressifs de trois travées sur une de profondeur. Précédée d'un large emmarchement à six degrés, porte à encadrement rectangulaire à filets surmontée d'un fronton triangulaire. Fenêtres rectangulaires, niches cintrées et oculi. Bâtière de tuiles.

Temple néo-classique restauré, sur base circulaire de trois degrés, scandé de huit colonnes toscanes à tambours portant un entablement à triglyphes couvert d'une petite coupole d'ardoises avec girouette. Voûte à caissons. Au centre, sur un piédestal, sculpture en terre cuite.
