**Adresse principale :** Rue Puits-en-Sock 67, LIEGE (Liège)

62063-INV-0185-01

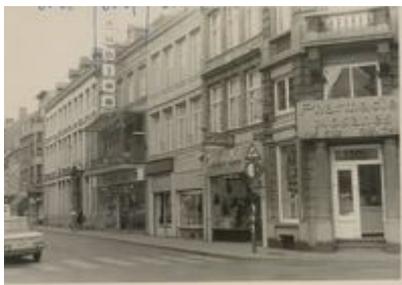
No 67. Seul, le 3e niveau de cet immeuble est intact. Cinq baies jointives au linteau intradossé à clé feuillagée sont séparées par des trumeaux de briques. Ce niveau est accosté de refends. Cordons profilés sous les trous de boulins. Corniche de p. en gorge sous une bâtière d'éternit percée de deux lucarnes à fronton.
