Adresse principale : Mont-Saint-Martin 23 (derrière le), LIEGE (Liège)

No 23 (derrière le). Accrochée au flanc de la colline, petite maison du XVIe ou XVIIe s. en grès houiller, briques, calcaire, briques et tuffeau juchée sur un soubassement de grès houiller de deux niveaux, percé, à ht de la terrasse moyenne de la colline, d'une petite porte en arc surbaissé. Au 2e niveau de la base, baie à piédroits chaînés et à meneau, surmonté d'un arc de

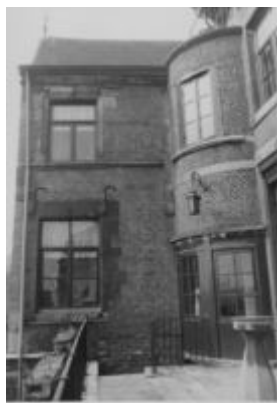
décharge en briques et calcaire. Côté ville, façade en pignon éclairé, à l'avant-dernier niveau en briques et calcaire, par deux baies jointives jadis à croisée, sous linteau droit déchargé par deux arcs de briques. Au dern. niveau, deux baies semblables en tuffeau. Seuils saillants moulurés formant cordon continu. Entre les rampants du toit, mur de briques rayé par des cordons en tuffeau mouluré et percé d'un oculus. Accès aux niveaux d'habitation par la terrasse supérieure : porte à linteau massif déchargé par un arc de briques. A g., une baie à piédroits chaînés jadis à croisée, sous linteau droit déchargé par deux arcs. A l'étage souligné par un cordon mouluré, baie identique en tuffeau mouluré. Traverse formant cordon. Corniche de tuffeau profilée sous bâtière d'ardoises à coyau. Ancrages.
