habitation

Adresse principale : Mont Saint-Martin 26 (derrière), LIEGE (Liège)

62063-INV-0243-02

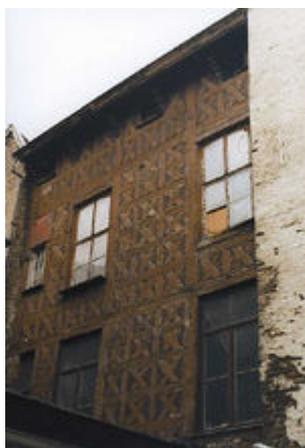
En 2e alignement, une étonnante construction de la 1re moitié du 17e siècle est conservée. Elle présente une façade de trois niveaux en calcaire éclairée par des baies à croisée. La face latérale est est élevée sur un rez-de-chaussée en calcaire percé de trois baies jointives à croisée. Les deux étages en encorbellement sont en briques et colombage. La structure quadrillée est renforcée par de nombreuses croix de Saint-André. Baies rectangulaires en bois du 19e siècle. La toiture de tuile à croupes repose sur une corniche débordante soutenue par des consoles en bois sculptées.
