Adresse principale : Mont-Saint-Martin 73 (derrière le), LIEGE (Liège)

No 73 (derrière le). Protégé par la végétation et des murs, bâtiment du XVIIIe s., perpend., en briques et calcaire, de deux niveaux sur trois travées. Baies à linteau droit. Corniche de bois sous une toiture mansardée de tuiles, à croupettes, piquée d'aigrettes. Trois lucarnes à fronton triangulaire.

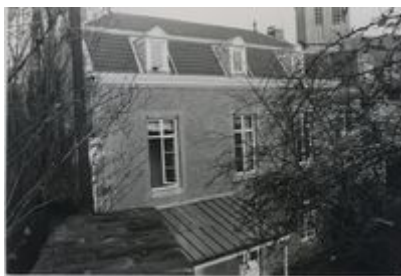
Façade arrière à double corps en briques et calcaire sur deux niveaux et trois travées, ajourées de baies et d'une porte à linteau droit. Chaînage d'angle harpé. Toiture de tuiles mansardée, à croupettes. Trois lucarnes à fronton triangulaire.
