Adresse principale : Mont-Saint-Martin 75, LIEGE (Liège)

62063-INV-0271-01

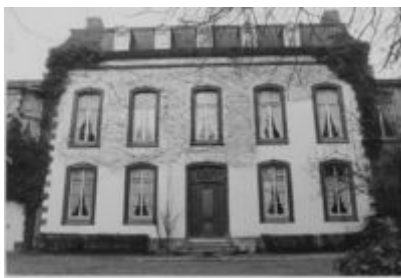
No 75. Situé au fond d'un jardin planté d'arbres, hôtel en briques peintes et calcaire, élevé dans la 2e moitié du XVIIIe s. Harpée aux angles, demeure à double corps de deux niveaux éclairés de cinq baies à linteau bombé et clé saillante. Larmier sous corniche. Toiture d'ardoises mansardée percée de cinq lucarnes à fronton triangulaire, croupettes sommées d'aigrettes. A g., et à dr., annexes : celle de g. est encore en partie originale. Salle à manger stucquée (fig. 107).
