Adresse principale : Mont-Saint-Martin 81, LIEGE (Liège)

62063-INV-0272-01

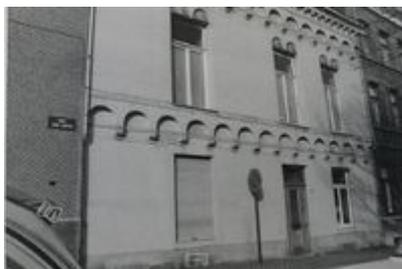
No 81. Construction en calcaire peint du XVI^e s., dont l'habillage du XIX^e s. rend l'interprétation conjecturale. Actuellement, le r.d.ch., sur un très haut soubassement de calcaire, est percé d'une porte centrale et de deux baies à linteau droit. L'entrée primitive était à dr. A l'étage, trois fenêtres, jadis à six jours, ont été munies d'un linteau à double accolade occupé par des coquilles en demi-lune, peut-être retravaillées au XIX^e s. Une série d'arcades cintrées reposant sur des corbeaux involutés, séparent les niveaux. Cette décoration, peut-être XIX^e s., se répète dans la corniche sous la bâtière d'éternit. La façade arrière, en briques et calcaire, conserve une baie aux jambages harpés et linteau en accolade ainsi que des corbeaux profilés.
