**Adresse principale :** Bergerue 20, LIEGE (Liège)

62063-INV-0294-01

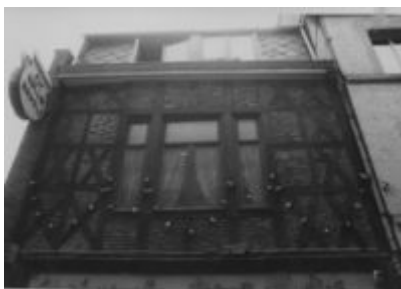
N° 20. Façade de la fin du XVIIe s. en colombage et briques, de deux niveaux et quatre travées. Toutes les baies anciennes ont disparu, elles sont remplacées actuellement par trois baies de bois à linteau droit. Trumeaux ornés de croix de Saint-André. Sur une corniche de bois du XIXe s., toiture d'éternit mansardée percée de deux lucarnes.
