habitation

Adresse principale : Rue Delfosse 9, LIEGE (Liège)

62063-INV-0391-02

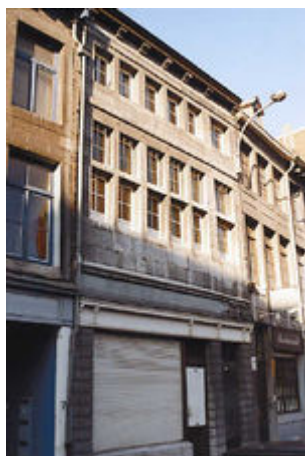
Belle façade entièrement en calcaire construite dans la deuxième moitié du 17^e siècle. Trois travées de largeur inégale. Le premier étage est ajouré de baies jointives à croisée et à traverse. A ces ouvertures correspondent, au deuxième étage, des petites baies rectangulaires à meneau. Des bandeaux plats continus, légèrement saillants, marquent les niveaux. Un cordon mouluré surmonte le rez-de-chaussée transformé. Bâtière reposant sur une corniche en bois et des corbeaux en calcaire.
