Adresse principale : Rue Entre-Deux-Ponts 1, LIEGE (Liège)

62063-INV-0426-01

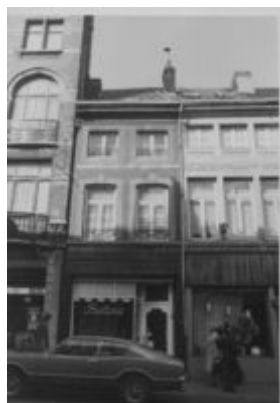
No 1. Façade en briques et calcaire, du 4e qu. du XVIIIe s. Deux baies à linteau bombé au 1er étage, à linteau droit au 2e. Cordon tiré entre les niveaux. Corniche de p. profilée sous la bâtière d'ardoises.
