Adresse principale : Hors-Château 13, LIEGE (Liège)

No 13. Hôtel de Stockem de Heers actuellement Institut communal d'enseignement technique d'hôtellerie. Edifice construit en briques et calcaire à la fin du XVIIe s. ou au début du XVIIIe s. composé d'une enfilade de deux cours encadrées de bâtiments.

62063-INV-0629-01

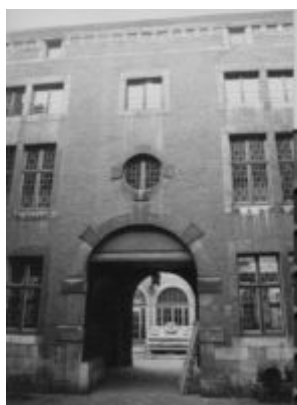
A rue, encadrée de refends, façade sur soubassement de grand appareil. Au r.d.ch., travée centrale occupée par un portail cintré à refends et à crossettes. De part et d'autre, trois baies reposant sur seuil en saillie posant consoles, à piédroits à refends, à linteau simulant tas de charge surmonté d'un larmier. A l'étage, porte-fenêtre au centre donnant sur un balcon en ferronnerie. Baies à piédroits à refends, seuils moulurés en saillie sur volutes. Linteaux simulant tas de charge surmontés de fronton courbe aux trois travées centrales, de fronton triangulaire aux travées latérales. Corniche fortement moulurée. Fronton triangulaire éclairé par un oeil-de-boeuf. Bâtière d'ardoises percée de quatre lucarnes cintrées à refends.
