Adresse principale : Rue Puits-en-Sock 73, LIEGE (Liège)

62063-INV-0979-01

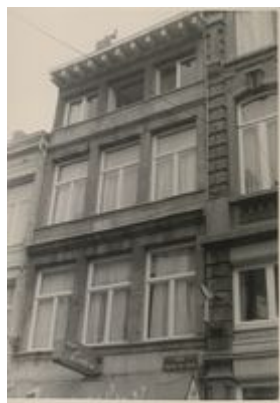
No 73. Habitation de la fin du XVIIe s., en calcaire. Les baies des trois travées ont perdu leurs croisée et meneau. Moulure en forte saillie entre les trois étages. Corniche sur modillons simples et bâtière d'éternit à coyau.
