Adresse principale : Rue Saint-Denis 2, LIEGE (Liège)

62063-INV-1036-01

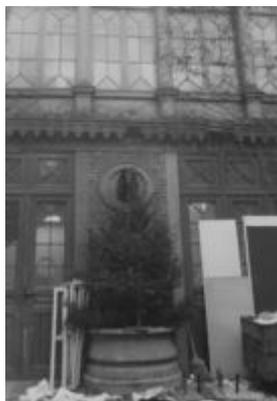
No 2. Important immeuble de deux niveaux construit au début du XIXe s. Façade à rue percée d'un porche à linteau simulant tas de charge et de baies à linteau droit. Dans la cour, quatre ailes éclairées par des baies à linteau droit. Façade surmontée d'une galerie vitrée plaquée au début de ce s. sur le côté opposé au porche. Nombreux remaniements. Corniche de p. en doucine soutenant une bâtière de tuiles percée de lucarnes à croupe.
