Adresse principale : Rue Saint-Séverin 18, LIEGE (Liège)

62063-INV-1173-01

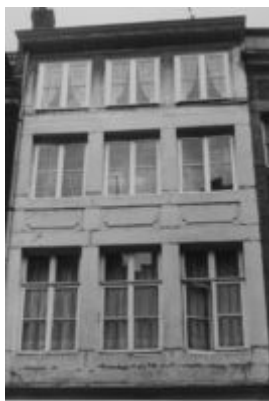
No 18. Façade du mil. du XVIIIe s. en calcaire peint, actuellement de quatre niveaux et trois travées. Baies jointives à linteau droit. Allèges décorées de cartouches écornés conservées au 2e étage. Au XIXe s., adjonction d'un 3e étage : baies jointives à encadrement de bois. Corniche de bois.
