**Adresse principale :** Rue Saint-Séverin 59, LIEGE (Liège)

62063-INV-1188-01

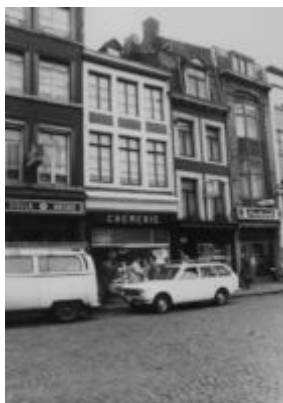
No 59. Façade du dé. du XVIIIe s., en briques et calcaire, peinte, de trois niveaux sur trois travées. Baies jointives à linteau droit. Allèges de briques entre le prolongement des piédroits. Corniche de bois du XIXe s. soutenant une bâtière d'éternit, percée d'une lucarne à fronton triangulaire.
