couvent (Couvent des Soeurs de Hasque)

Adresse principale : Rue Soeurs de Hasque 9, LIEGE (Liège)

62063-INV-1306-02

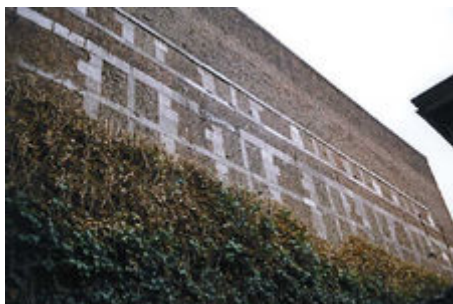
A gauche dans la cour, longue façade perpendiculaire à la rue, aujourd'hui aveugle et englobée dans le pignon d'un immeuble. Il pourrait s'agir d'un vestige fragmentaire de l'ancien couvent des Soeurs de Hasque qui s'élevait dans cette rue. Soubassement biseauté, en moellons de calcaire. Percements du 17^e siècle, obturés : baies à croisée, à piédroits chaînés, au premier étage. Petites baies à meneau au second. Appuis et linteaux prolongés en bandeaux.
