Adresse principale : Rue du Stalon 1, LIEGE (Liège)

62063-INV-1334-01

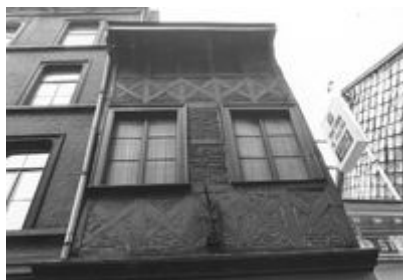
No 1. Remarquable maison en briques et colombage étançonné par de petites croix de Saint-André. L'encadrement de bois des baies rect., percées au 1er étage, n'est pas d'origine. Séparées par les consoles qui supportent la bâtière de tuiles, quatre petites fenêtres éclairent les combles. Une armature d'enseigne en fer forgé du XIXe s. subsiste.
