**Adresse principale :** Rue Vivegnis 110, LIEGE (Liège)

62063-INV-1463-01

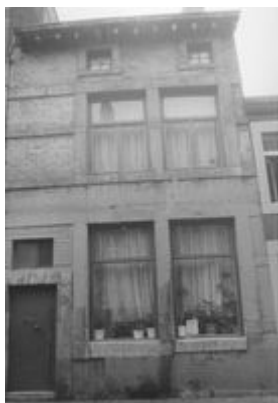
No 110. Façade du début du XVIIIe s., en briques et calcaire, enduite et peinte, actuellement de trois travées. Porte surmontée d'une baie d'imposte et fenêtres jointives, jadis à croisée, linteau droit. Les seuils, traverses et linteaux forment bandeau horizontal. Au 2e étage, deux minuscules baies à linteau droit. Bâtière à coyau en tuiles sur blochets.
