Adresse principale : Rue Volière 39, LIEGE (Liège)

62063-INV-1493-01

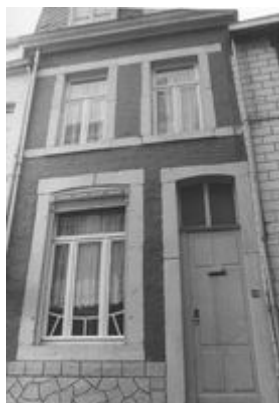
No 39. Façade de la fin du XVIIIe s. en briques et calcaire, peinte, sur soubassement enduit. Porte à linteau intradossé, baie du r.d.ch. à linteau intradossé à clé. A l'étage, deux baies à linteau droit, seuils et linteaux reliés formant cordons. Corniche de bois sous toiture mansardée en éternit percée de deux lucarnes.
