**Adresse principale :** Rue Comte Th. d'Ursel 21, DURBUY (Durbuy)

- Nom(s) primitif(s) : Halle aux blés

83012-INV-0087-02

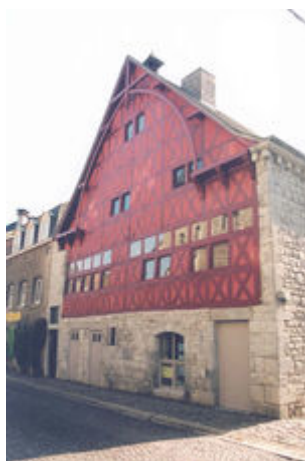
Sur un rez-de-chaussée en moellons des 18e et 19e siècles, façade-pignon en colombage dont la ferme débordante, maintenue par un poinçon sculpté en forme de dragon, a été restituée par un arceau métallique ; chacune des bases soutenue par un support de trois consoles sculptées. Empiétant quelque peu dans le volume de la halle, porte latérale gauche donnant accès à la maison voisine. Mur gouttereau élevé en 1718, dont seules les fenêtres à croisée à l'étage sont d'époque ; mur opposé en colombage aux hourdis restaurés. Façade arrière datant de 1639, étagée sur trois niveaux, dont certaines baies ont été remaniées ; adjonction d'une cage d'escalier métallique et vitrée lors de la restauration de 2004-2005. Soulignée d'une corniche de pierre, bâtière d'ardoises percée de lucarnes et sommée d'un clocheton et d'une girouette.

Entièrement en colombage et torchis, construction originelle deux fois plus longue, raccourcie de moitié au 17e siècle pour cause de délabrement et de vétusté ; élévation du mur-pignon arrière en moellons de calcaire à cette époque, en même temps que des murs de refend intérieurs. En 1718, millésime qui figure dans l'angle de la façade, reconstruction du mur gouttereau et doublement des fermes de la charpente pour ajouter un niveau supplémentaire. Au 18e siècle, le rez-de-chaussée de la façade est pétrifié et plusieurs fenêtres sont modifiées. Quelques modifications surviennent encore au 19e siècle, dont l'enfouissement partiel du rez-de-chaussée par le rehaussement de la voirie, et le percement d'une entrée charretière latérale. La restauration du 21e siècle a entrepris de rendre à la halle sa physionomie du 16e siècle.
