Adresse principale : Rue des Combattants 22, DURBUY (Wéris)

ferme

83012-INV-0385-02

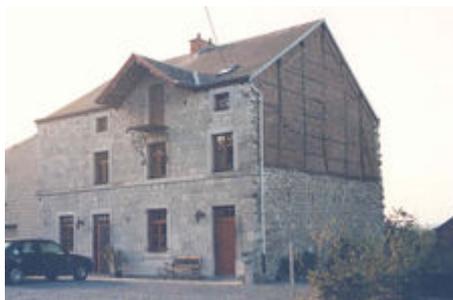
En léger retrait de la rue, habitation du milieu du 19^e siècle complétée d'une dépendance construite en moellons de calcaire sous bâtière. Sur deux niveaux et demi, logis de deux travées d'ouvertures rectangulaires dans la partie droite, fermée par un mur-pignon en colombage sur un haut soubassement de moellons. Ancienne étable sous fenil d'une travée à gauche, conçue dans les mêmes proportions qu'au logis et adaptée à l'habitation ; fenêtre du rez-de-chaussée moderne. Dans les combles, monte-charge saillant dans la toiture sous un auvent, précédé d'un parapet.
