**Adresse principale :** Rue des Combattants 14, DURBUY (Wéris)

ferme

83012-INV-0672-01

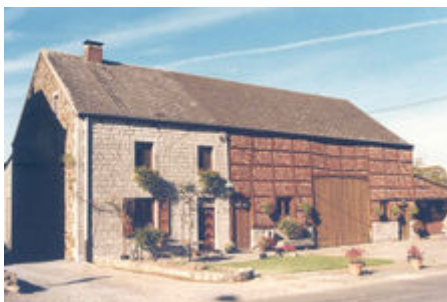
Parallèle à la voirie derrière une courette dont la fumière est actuellement gazonnée, ancienne ferme en long du 19<sup>e</sup> siècle construite en moellons pour le logis et en colombage et briques pour les dépendances, derrière un trottoir pavé. Façade de l'habitation en moellons de calcaire réglés, comptant deux niveaux de deux travées de baies rectangulaires ; mur-pignon en moellons de grès. Sous la même bâtière, longue aile de dépendances en pan-de-bois hourdé de briques récentes sur un haut soubassement de calcaire, alignant deux corps d'étables encadrant la grange au portail encadré de bois.
