Adresse principale : Rue Grand Mont 21, EREZEE (Soy)

ferme

83013-INV-0241-01

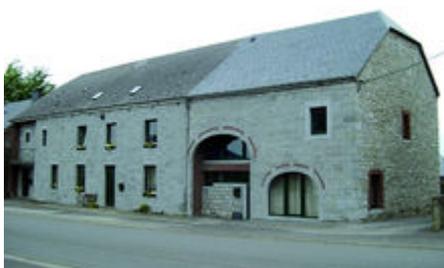
Importante ferme en long dont la transformation récente en plusieurs logements a modifié ou créé plusieurs percements. Sous une ample bâtière à croupettes, le bâtiment, du 19e siècle, est élevé en moellons de calcaire ; il compte un logis central de trois travées, complété à droite par la grange et la bergerie. Les dépendances de gauche, fort bouleversées lors de leur adaptation en habitation, abritaient des étables sous fenil.
