Adresse principale : Rue de Moressée 12, SOMME-LEUZE (Heure)
Hameau : Moressée

No 12. Ancienne ferme en quadrilatère, principalement en moellons de calcaire des XVIIe, XVIIIe et XIXe s. Au N., important logis de deux niveaux de la 2e moitié du XVIIe s., dont la façade primitive, tournée vers la cour, est refaite à g. Partie conservée ouverte par une travée de fenêtres chaînées à croisée encadrée de deux travées de baies à traverse (fig. 742). A g., précédée d'un perron, porte avec épais linteau déprimé à fausse clé gravée des lettres «H+S/A+P» dans un écusson. Au-dessus, deux petites baies d'imposte créées au XIXe s., séparées par une dalle armoriée et datée de 1664, provenant, paraît-il, de l'intérieur de la maison. Au pignon dr., une travée de fenêtres à meneau et, dans les combles, traces de deux arcs de décharge au-dessus de deux fenêtres du XIXe s. Seuil de porte à l'arrière.

91120-INV-0009-01

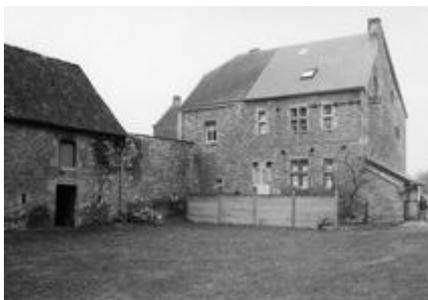
En retour à l'O., au-delà d'un petit passage aujourd'hui condamné, aile d'étables de la 1re moitié du XVIIIe s., conservant une porte à linteau droit et montants harpés entre deux prises d'air, sous baie de fenil semblable, aux montants à deux harpes. Partie g. aménagée en logis au XIXe s. Bâtière de tuiles en S.

Au S., dépendance en partie refaite, transformée en habitation. Ouvertures en pierres de remploi.

A l'E., grange en large sans doute de la 1re moit. du XIXe s., desservie par des portails à linteau de bois. Baie de fenil à encadrement de bois à l'arrière. Dépendances en colombage et brique ajoutées de part et d'autre. Longue bâtière de tuiles mécaniques. A.T. [2982]
