Adresse principale : SOMME-LEUZE (Bonsin)
Hameau : Chardeneux

91120-INV-0085-01

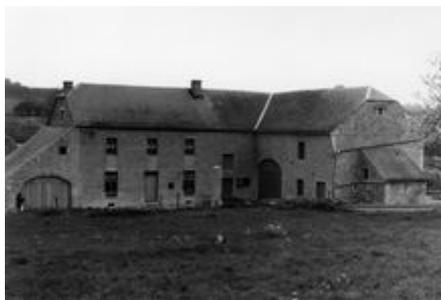
N° 25. Un peu à l'écart du hameau, sur le versant opposé, ferme en L bâtie en moellons de calcaire réglés, millésimée de 1847 à la clé de la porte de grange. Logis à double corps de deux niveaux et trois travées, étable sous fenil et, en retour, grange et second petit logis (?). Au pignon, aire d'envol d'un pigeonier et poulailler sous appentis. Bâtières d'éternit à croupettes. A g., dépendance sous appentis d'ardoises artificielles, ouverte par une large porte basse. P.S. [2964]
